# Asbesti- ja haitta-ainetutkimus

Rakennuksen tutkimus purkua varten

Luottola

Ruovedentie 32

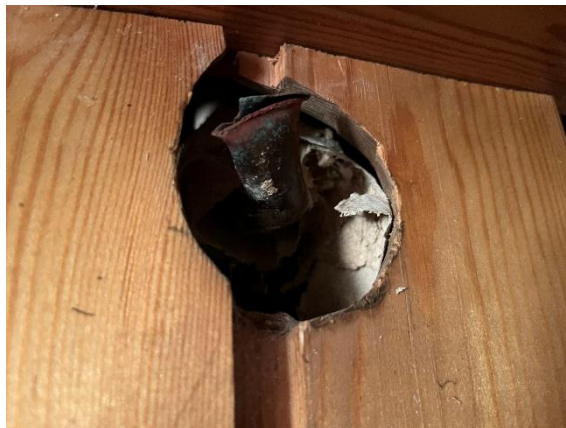
- Rakennuksen mineraalivillaisten putkieristeiden silote sekä mutkien ja päätyjen massat sisältävät kokemusperäisen ja kirjallisuuteen perustuvan tiedon perusteella asbestia (kuvat 1 - 4).** Asbestipitoisia putkieristeitä havaittiin näkyviltä osin yleisissä ja teknisissä tiloissa yhteensä noin 2 jm. Rakenteisiin on jätetty vanhat putket eristeineen, joten niiden määrä tarkentuu purkuvaiheessa. Määrä on kuitenkin useita kymmeniä metrejä.

**Kuva 1.** Pukuhuoneessa massaeristettä.

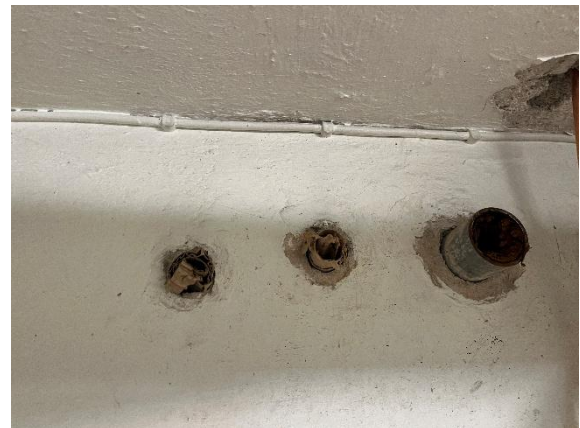
**Kuva 2.** Lämmönjakohuoneessa pahvieristeitä.

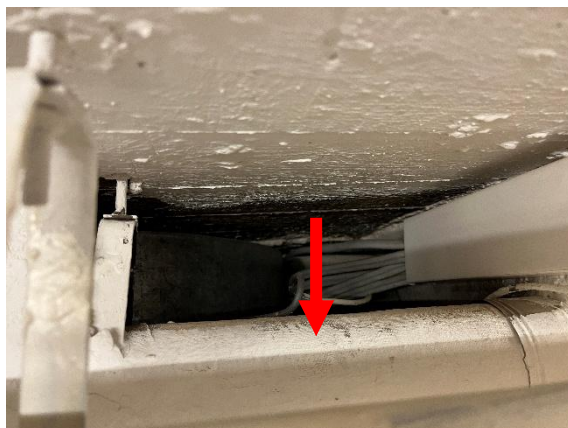
**Kuva 3.** Arkistossa harsopintainen massaeriste.

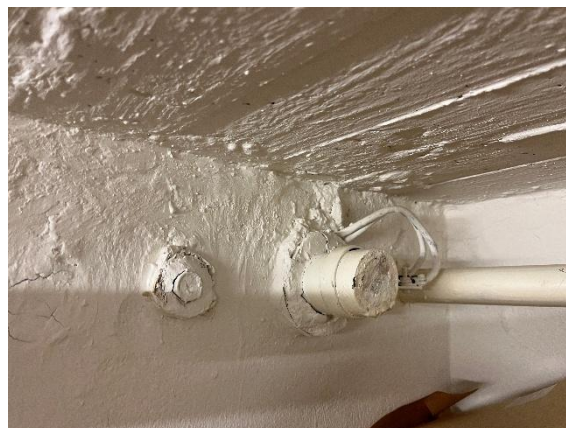
**Kuva 4.** Arkistossa maalattuja eristeiden päitä.

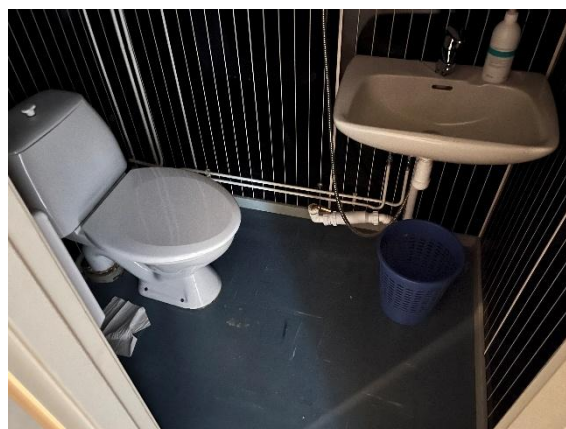
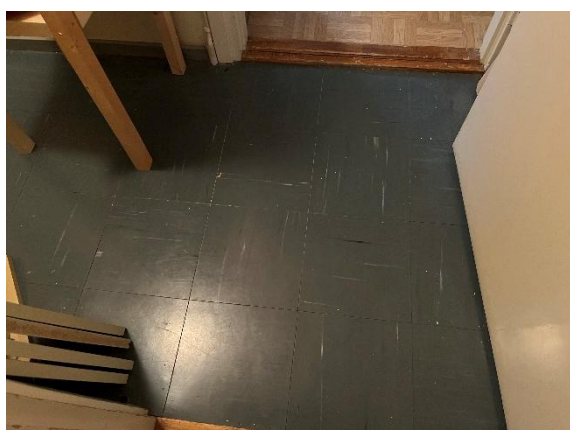
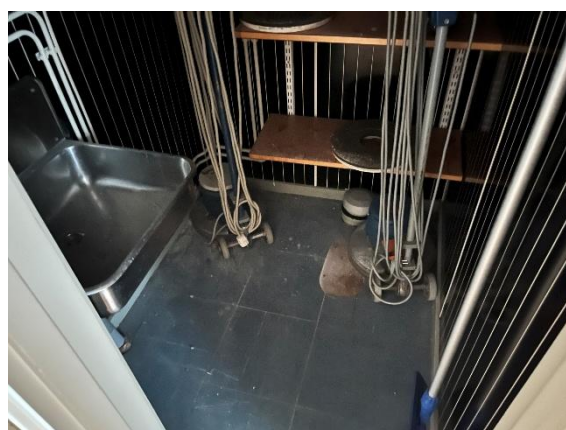
- **Toisen kerroksen vaatehuoneen, wc-tilan 1 ja siivouskomeron sinisen 300 x 300 mm lattiavinyyliä alla oleva musta liima sisältää asbestia näytteen 38 perusteella (kuvat 12-14).** Määrä koko alueella noin 8 m<sup>2</sup>. Musta liima on kovalevyn päällä märkätiloissa. Lattiavinyyliä ei sisällä asbestia.

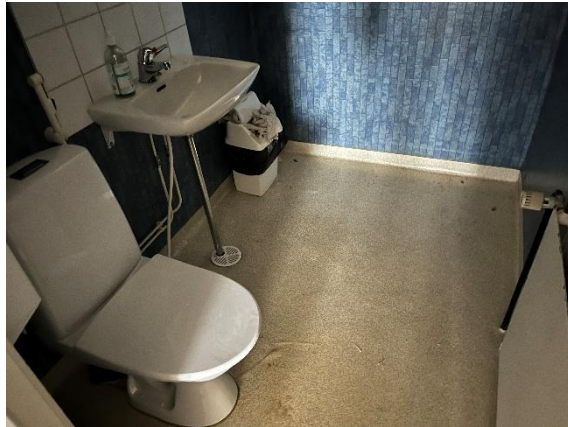
- Toisen kerroksen wc-tilan 2 vaalean muovimaton alla oleva musta liima sisältää asbestia näytteen 39 perusteella (kuva 15). Määrä noin 3 m<sup>2</sup>. Kaksi muovimattoa päällekkäin – kumpikaan ei sisällä asbestia.

**Kuva 15.** Toisen kerroksen wc-tila 2.

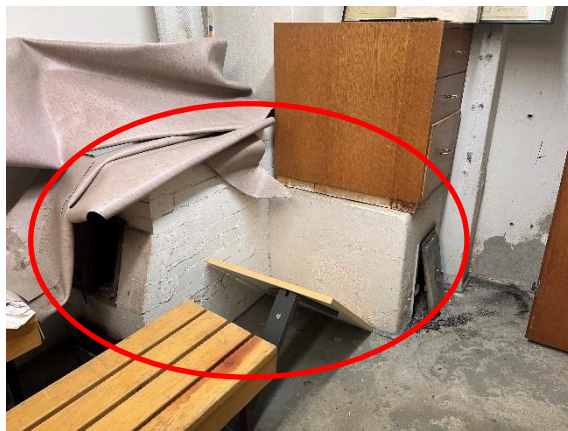
- **Lämmönjakuhuoneen savusolan maali ja tasoite sisältävät asbestia näytteen 4 perusteella (kuva 16).** Määrä-arvio noin 5 m<sup>2</sup>. Tulitiili ei sisällä asbestia.

**Kuva 16.** Savusola osoitettu kuvassa.

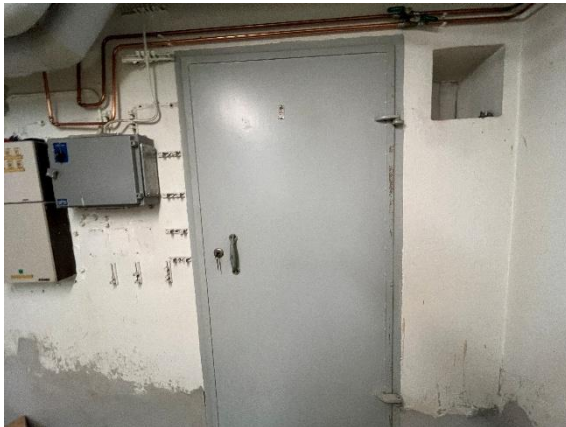
- Kellarikerroksen vanhat teräspalo-ovet ja niiden karmit sisältävät kokemuseräiseen ja kirjallisuuteen perustuvan tiedon perusteella asbestia (kuvat 17 ja 18). Palo-ovien lukumäärä 2 kpl. Palo-ovien tyyppi B1.

**Kuva 17.** Lämmönjakohuoneen ja arkiston etutilan välinen palo-ovi.

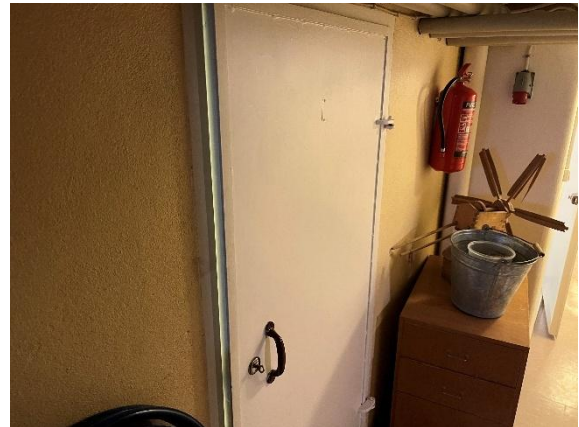
**Kuva 18.** Lämmönjakohuoneen ja käytävän välinen palo-ovi.

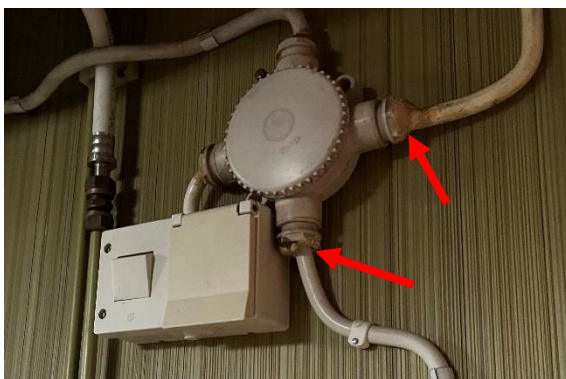
- Ainakin kellarikerroksen sähkörasioiden massat sisältävät asbestia näytteen 6 perusteella (kuva 19). Rasioiden määrä tarkentuu purun aikana, kun havaitaan, että kuinka moni rasioista on massattu.

**Kuva 19.** Kuvassa osoitettu rasioiden päissä oleva asbestipitoinen massa.

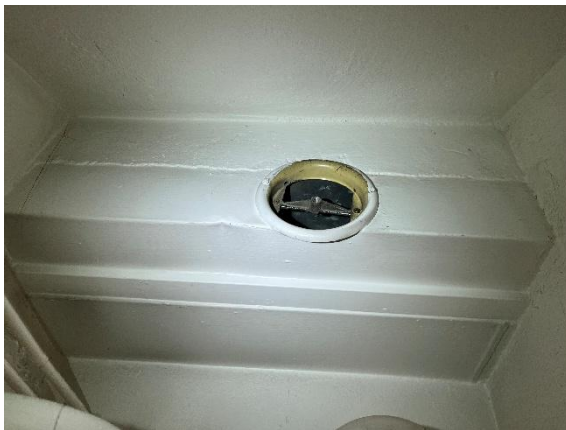
- Vanhojen neliskanttisten ilmavaihtokanavistojen listat tai massat voivat sisältää asbestia (kuvat 53-55). Kohteella on myös uudempia pyöreitä kierresaumakanavia.

**Kuva 53.** Kellarin vanha ilmavaihtokanava.

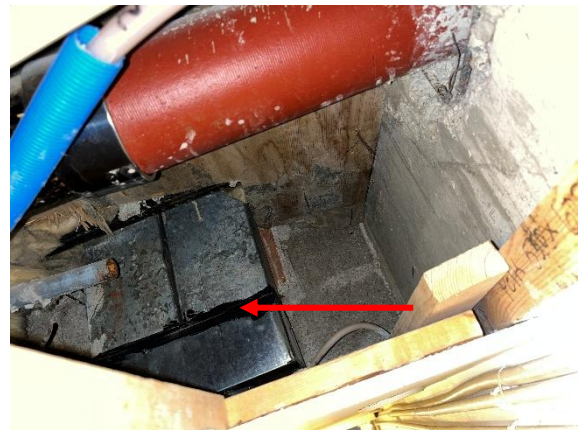
**Kuva 54.** Kanaviston massaa.

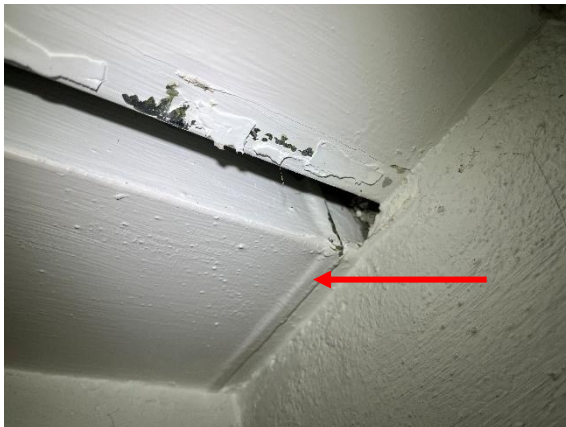
**Kuva 55.** Kanaviston lista.

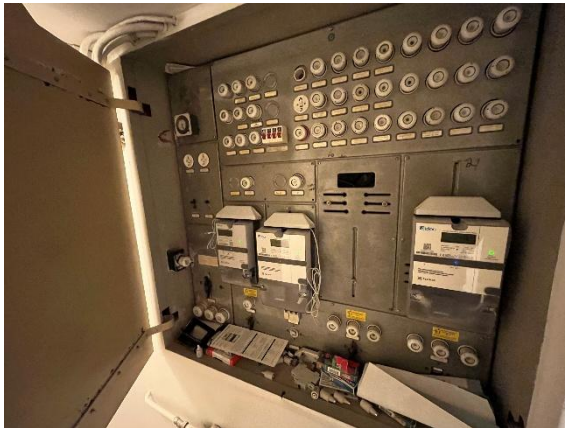
- Sähkötaulujen taustoilla voi olla asbestipitoisia kuitusementtilevytyksiä (kuvat 56 ja 57).
- Laitteiston sisällä saattaa olla asbestipitoisia eristeitä.

**Kuva 56.** Kellarin sähkötaulu.

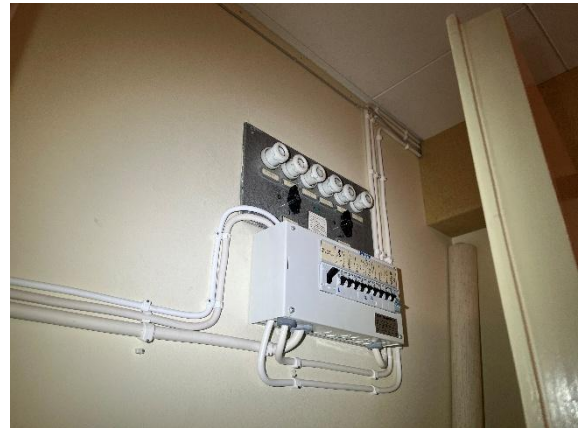
**Kuva 57.** Toisen kerroksen sähkötaulu.

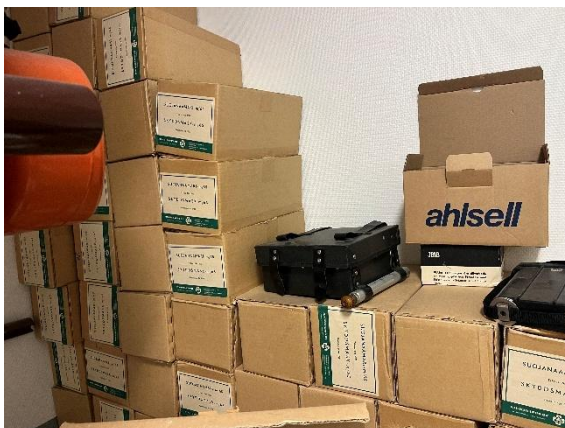
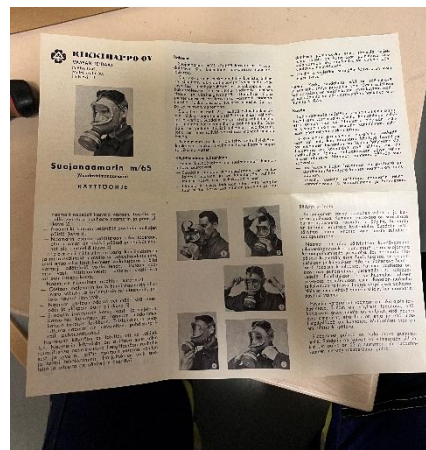
- Väestönsuojassa on vuosimallin -65 suojanaamioita, joiden suodattimet saattavat sisältää asbestia (kuvat 58 ja 59).

**Kuva 58.** Suojanaamioita on useita.

**Kuva 59.** Suojanaamioiden selostus.

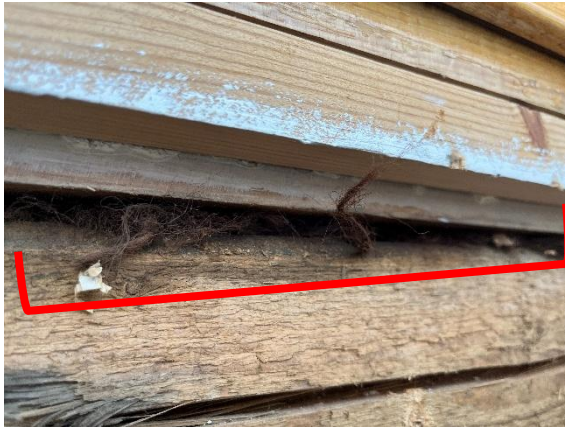
- **Kellarin alapohjarakenteen bitumisivelyn PAH-yhdisteiden pitoisuus ylittää vaarallisen jätteen raja-arvon (näyte 2).** Jäteluokka 17 03 01\*. Määräarvio noin 120 m<sup>2</sup>.
- **Toisen kerroksen tervapaperin PAH-yhdisteiden pitoisuus ylittää vaarallisen jätteen raja-arvon (näyte 44).** Jäteluokka 17 03 03\*. Määräarvio noin 200 m<sup>2</sup>. Määrä voi olla suurempi, jos paperia on kaksin kerroin.
- **Ikkunoiden tilkkeenä olevan pellavariveen PAH-yhdisteiden pitoisuus ylittää vaarallisen jätteen raja-arvon (näyte 45, kuva 60).** Jäteluokka 17 03 03\*. Määrää ei voida arvioida.

**Kuva 60.** Ikkunan pellavarivetilke.

**HUOM!** Materiaalin poistamisessa tulee noudattaa Ratu 82–0381 (Kivihiilipikeä sisältävien rakenteiden purku. Osastointimenetelmä) ohjeita

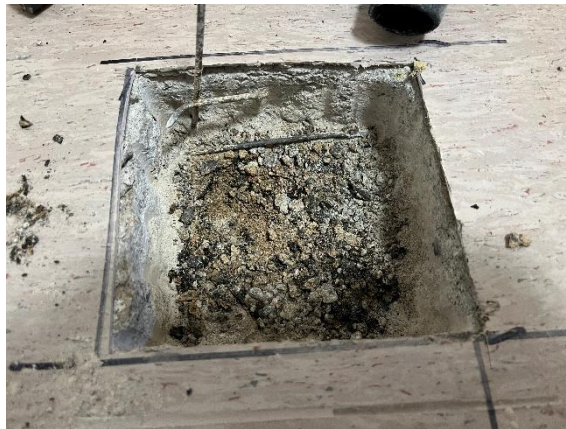
### **Rakenneavaus RA1 (kellari, aula, alapohja)**

**Kuva 61.** Rakenneavaus kellarin alapohjaan.

- muovimatto, liima, tasoite
- musta liima
- teräsbetoni 60 mm
- vedeneriste
- teräsbetoni 100 mm
- hiekka

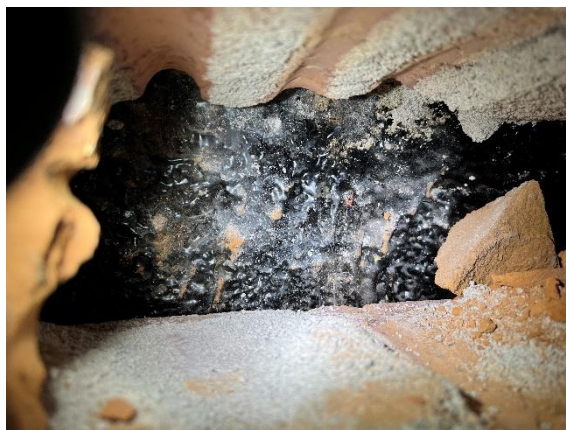
### **Rakenneavaus RA2 (kellari, maanvastainen ulkoseinä)**

**Kuva 62.** Rakenneavaus maanvastaiseen ulkoseinään.

- maali
- rappaus 20 mm
- tiili 120 mm
- ilmarako 20 mm
- vedeneriste
- teräsbetoni noin 500 mm
