## **ASBESTI- JA HAITTA-AINEPURKUKARTOITUS 60626 RUOVEDEN SÄÄSTÖKULMA**

Ruovedentie 36  
34600 Ruovesi

25.08.2026

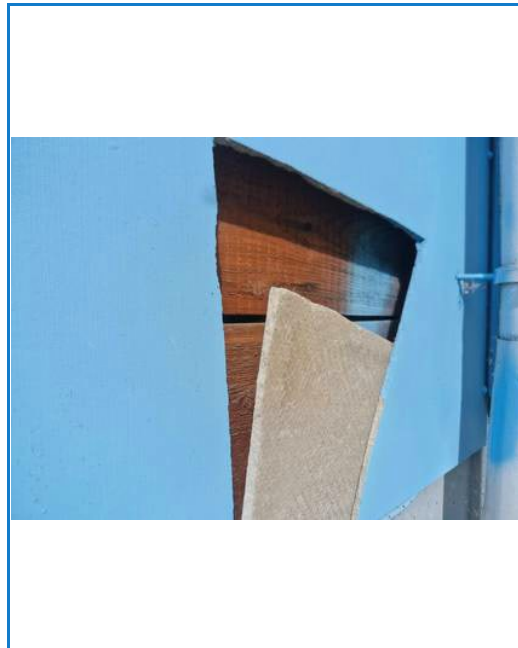
4-1 Julkisivulevyt sisältävät asbestia

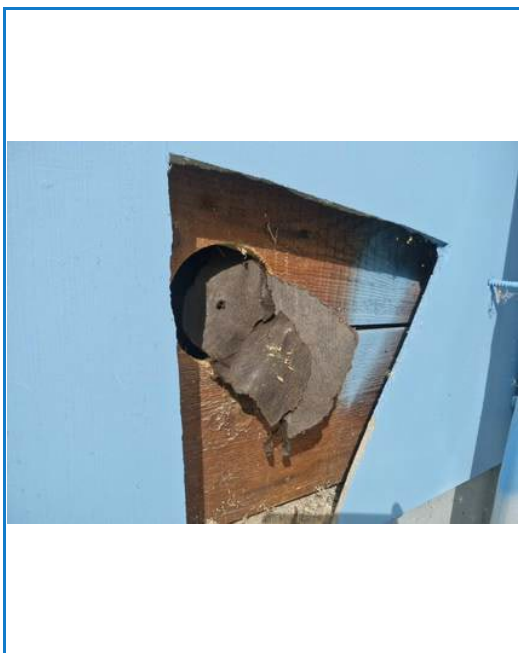
1. 16/06/2026 04:57 PM  
5-3 Musta tervapahvi ulkoseinärakenteessa

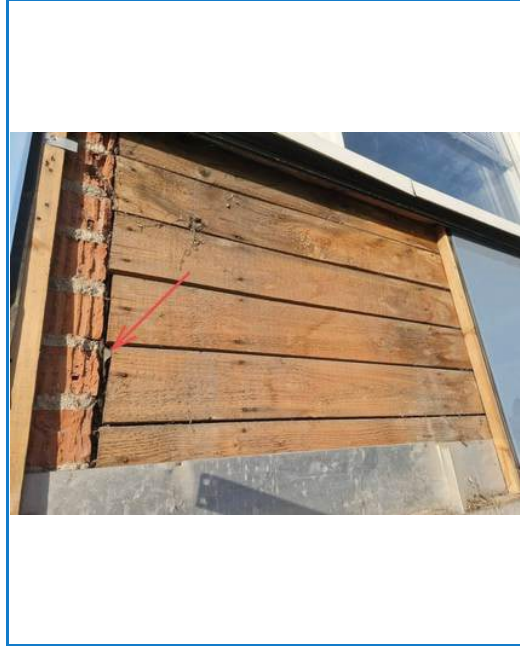
4. 18/07/2026 07:01 AM  
5-11 Musta tuulensuojapaperi

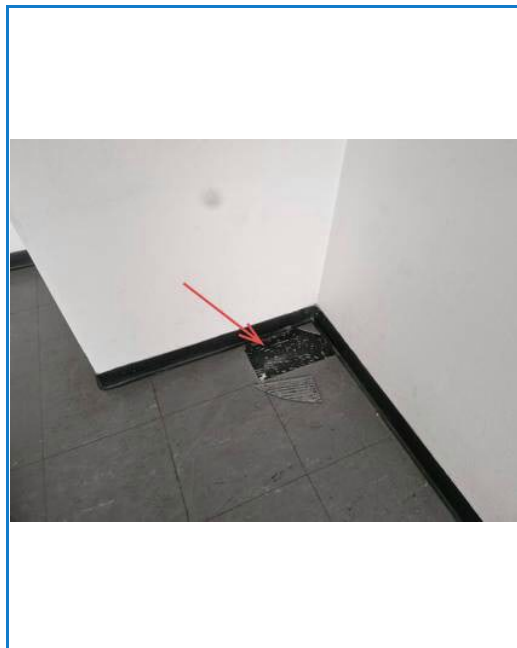
4. 16/06/2026 09:39 PM  
19-1 Liiketilän harmaa vinyylilaatoitus ja musta liima sisältävät asbestia

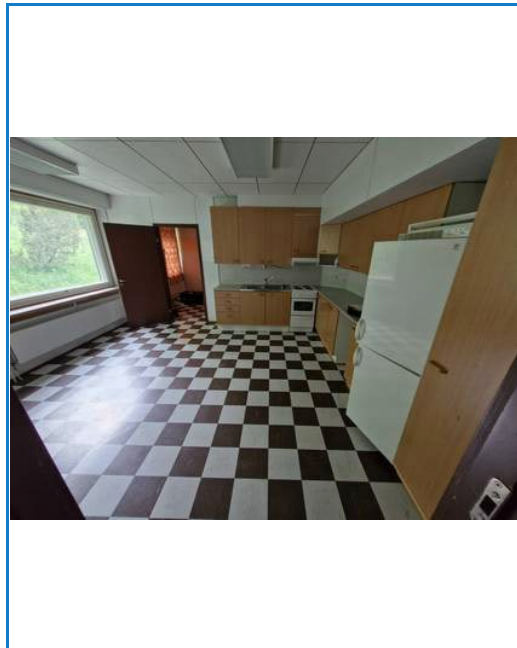
25-5 Keittiön takahuone, asbestia sisältävää laattaa

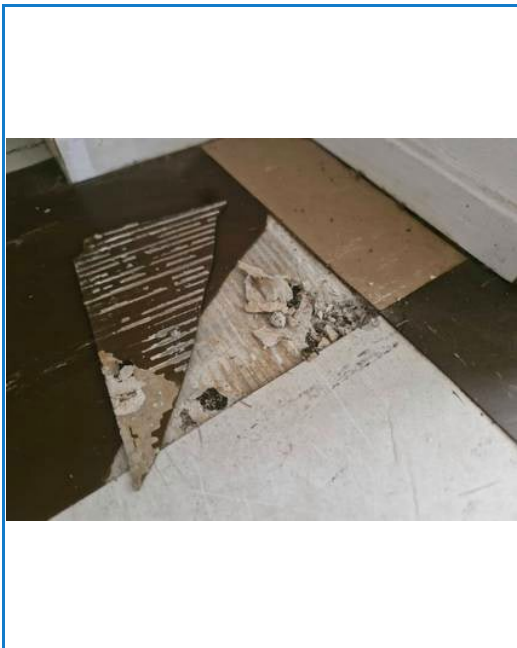
7. 18/07/2026 08:01 AM  
25-1 Ruskea vinyylilaatoitus 25x25cm ja musta liima sisältävät asbestia

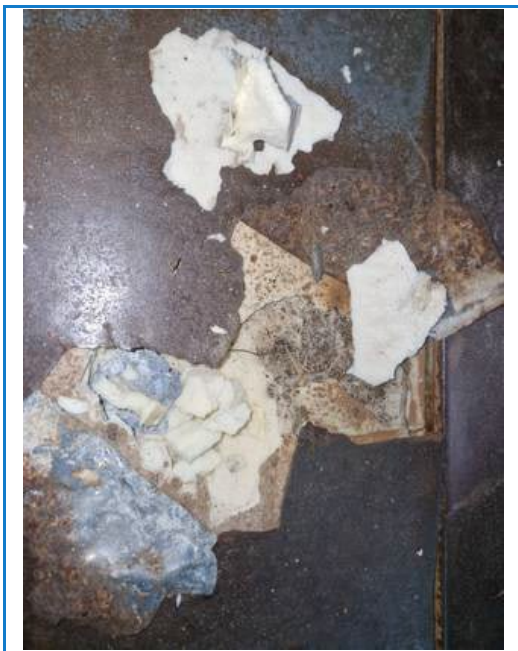
32-1 CFC-pitoinen uretaani kukkakaupan  
kylmiön elementeissä

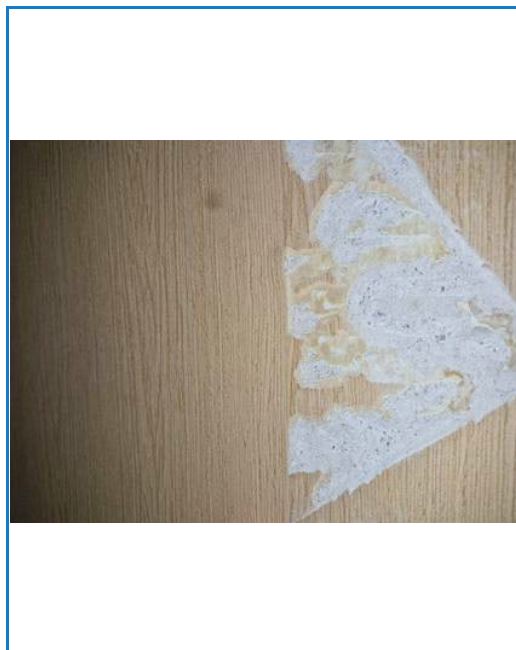
2. 18/07/2026 10:18 AM  
37-1 vessojen puukuosiseinämatto sisältää raskasmetalleja

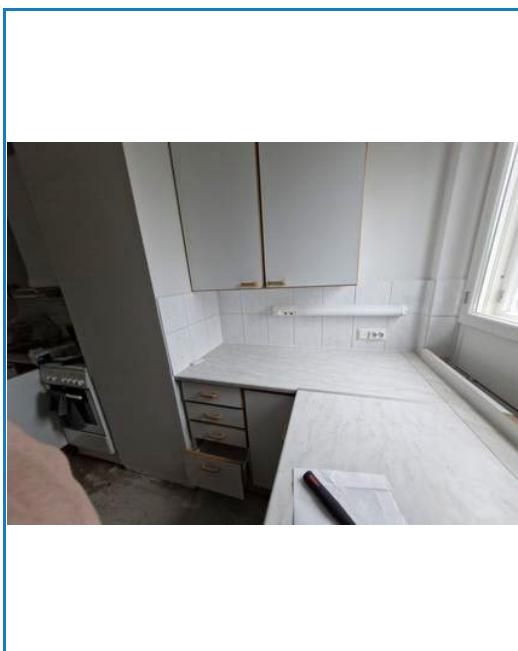
55-1 Laatoitus sisältää asbestia

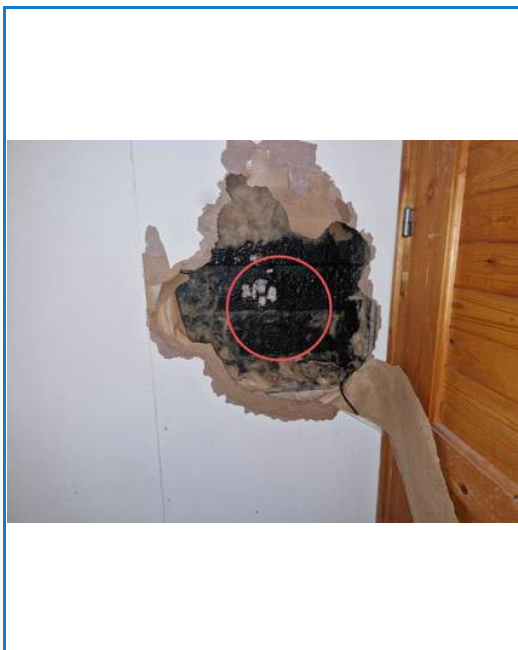
73-1 Bitumivedeneriste perusmuurinvalun  
sisäpuolella

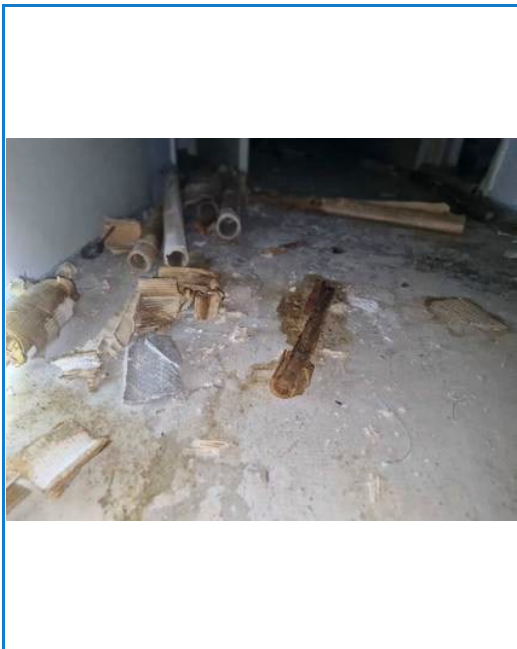
Purettuja putkieristeitä

**Suosittelut purkumenetelmä:**  
Osastointimenetelmä

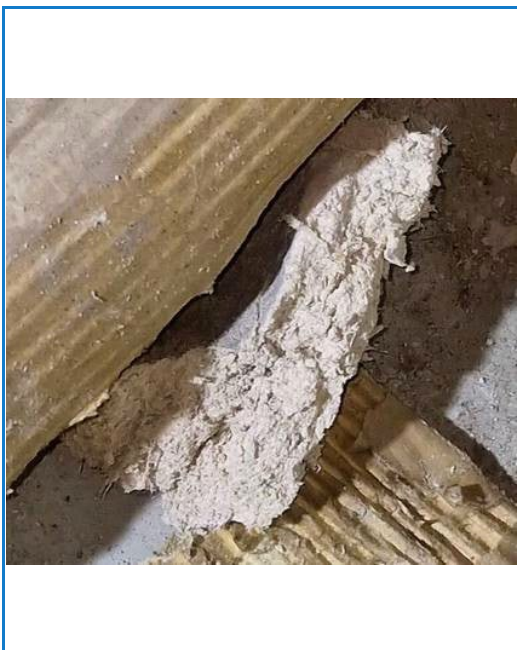
Purettua piimaamassaeristettä

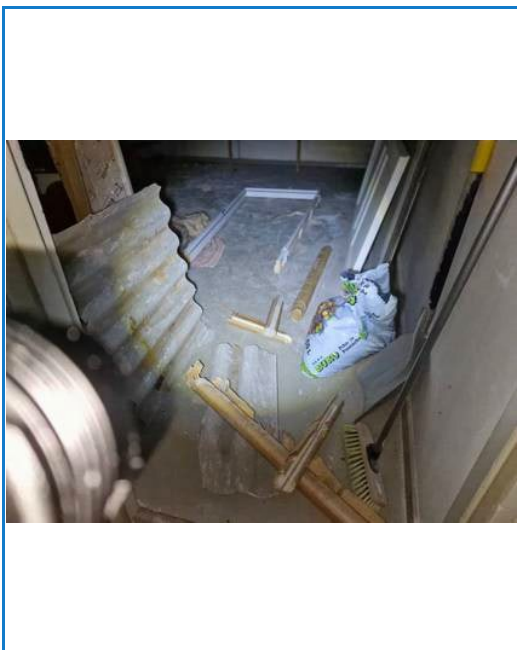
Purettuja asbestisementtilevyjä

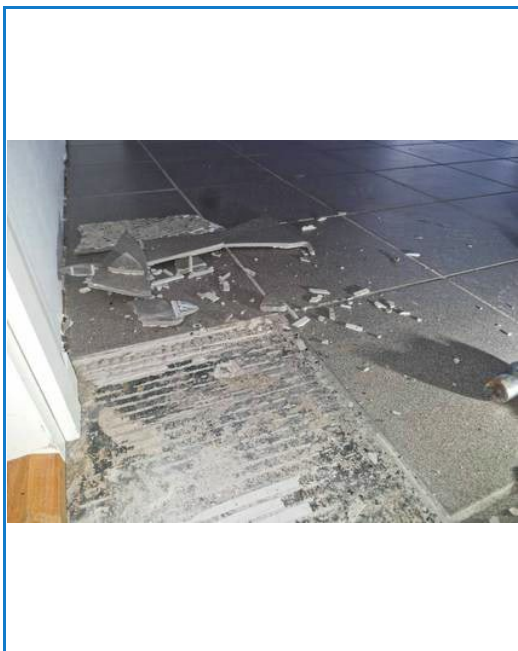
Poppipankin laattojen alle jätetty pikiliima,  
kerros on ohut

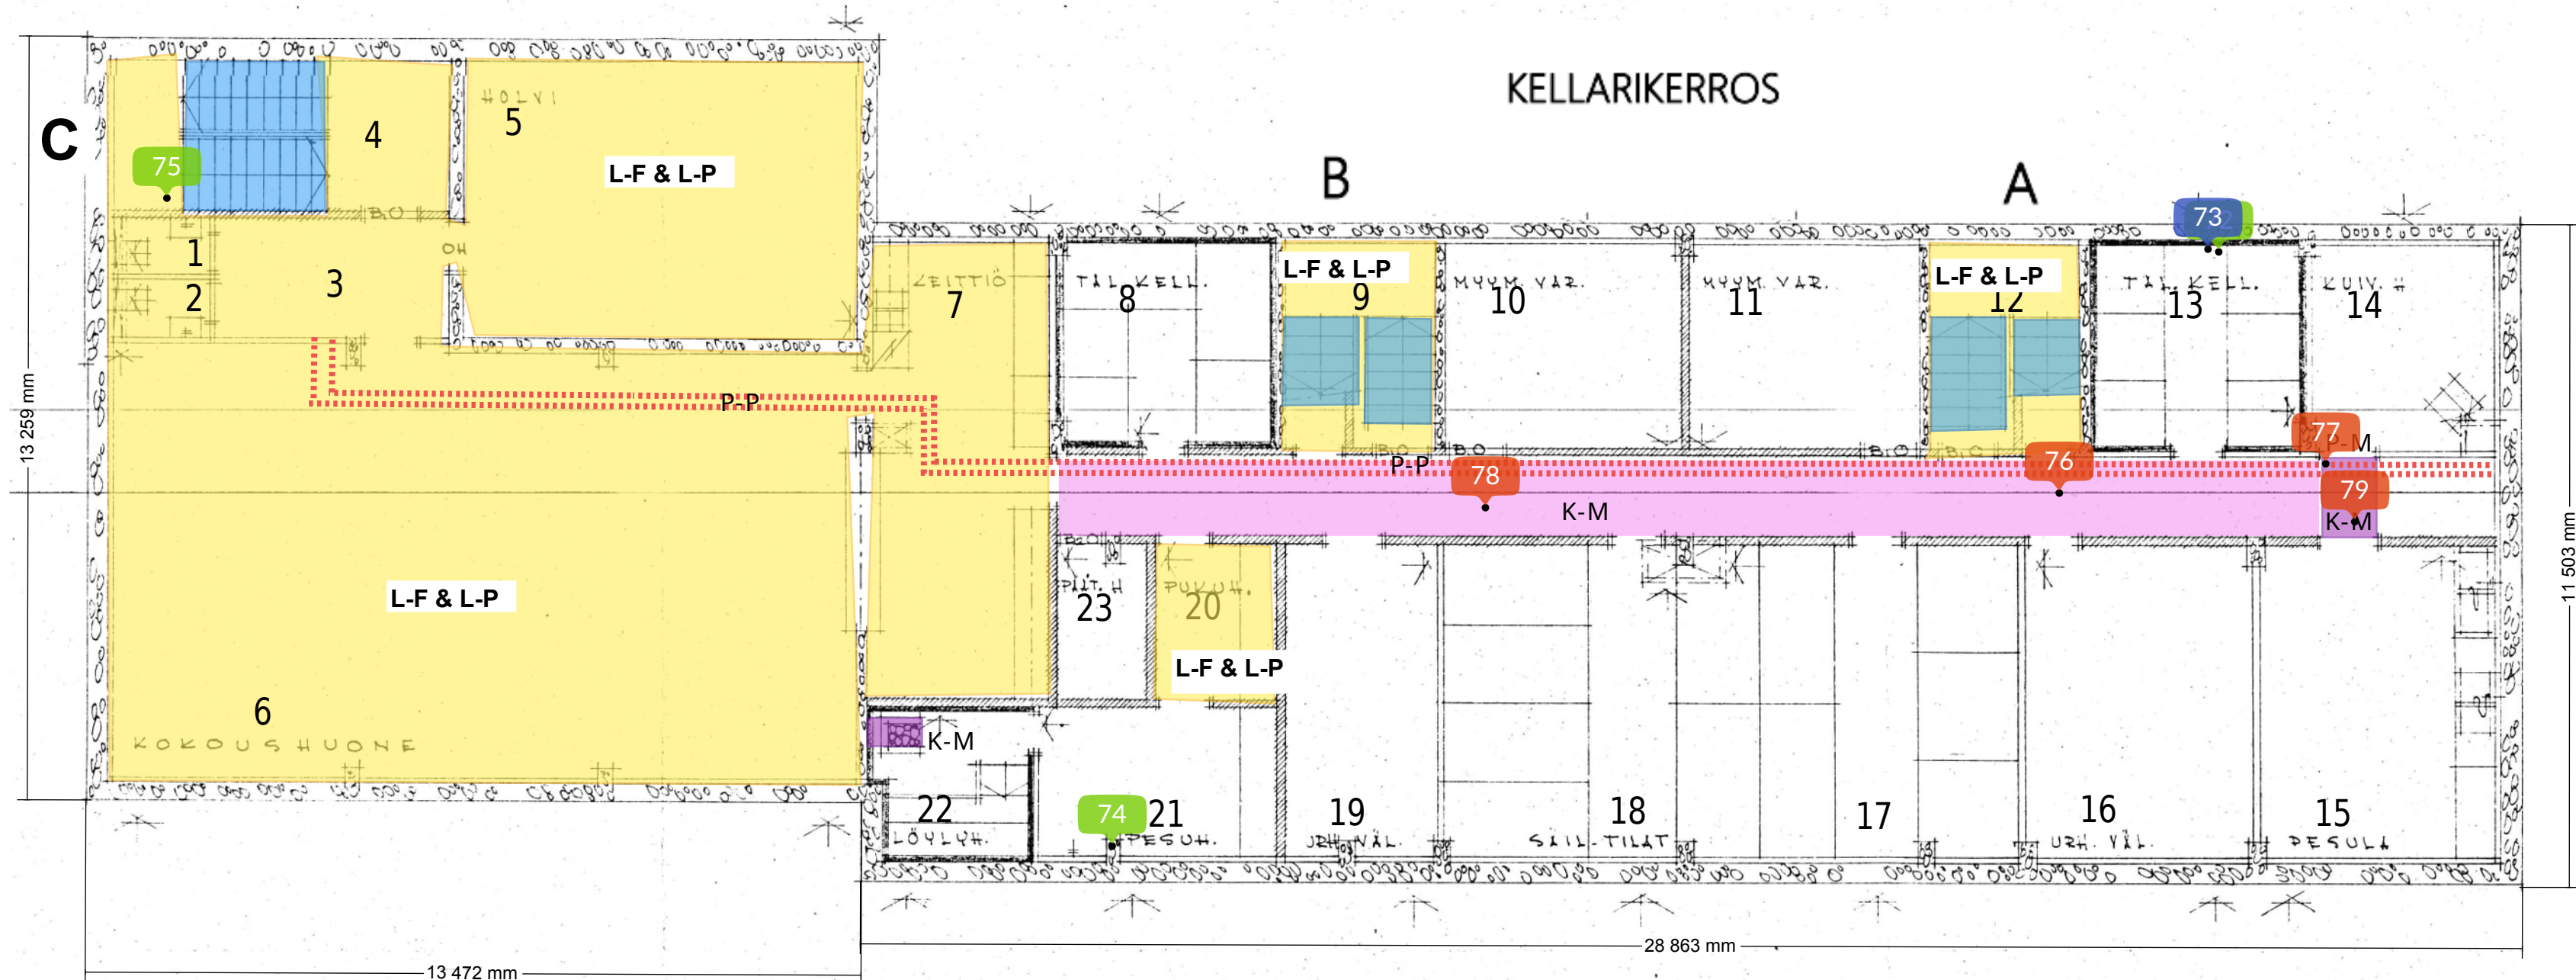
KELLARIKERROS

- L-F & L-P**, Asbestia sisältävät vinyylilaatoitus ja musta pikiliima
- S-M**, Asbestia sisältävä kuitusementtilevy julkisivussa
- L-P**, Asbestia sisältävä musta pikiliima pinnoitteen alla
- L-P**, musta pikiliima laatoituksen alla on asbestipitoinen, kuten muutkin pikiliimat
- L-P, LT** musta pikiliima ja tasoite maton alla sisältävät asbestia

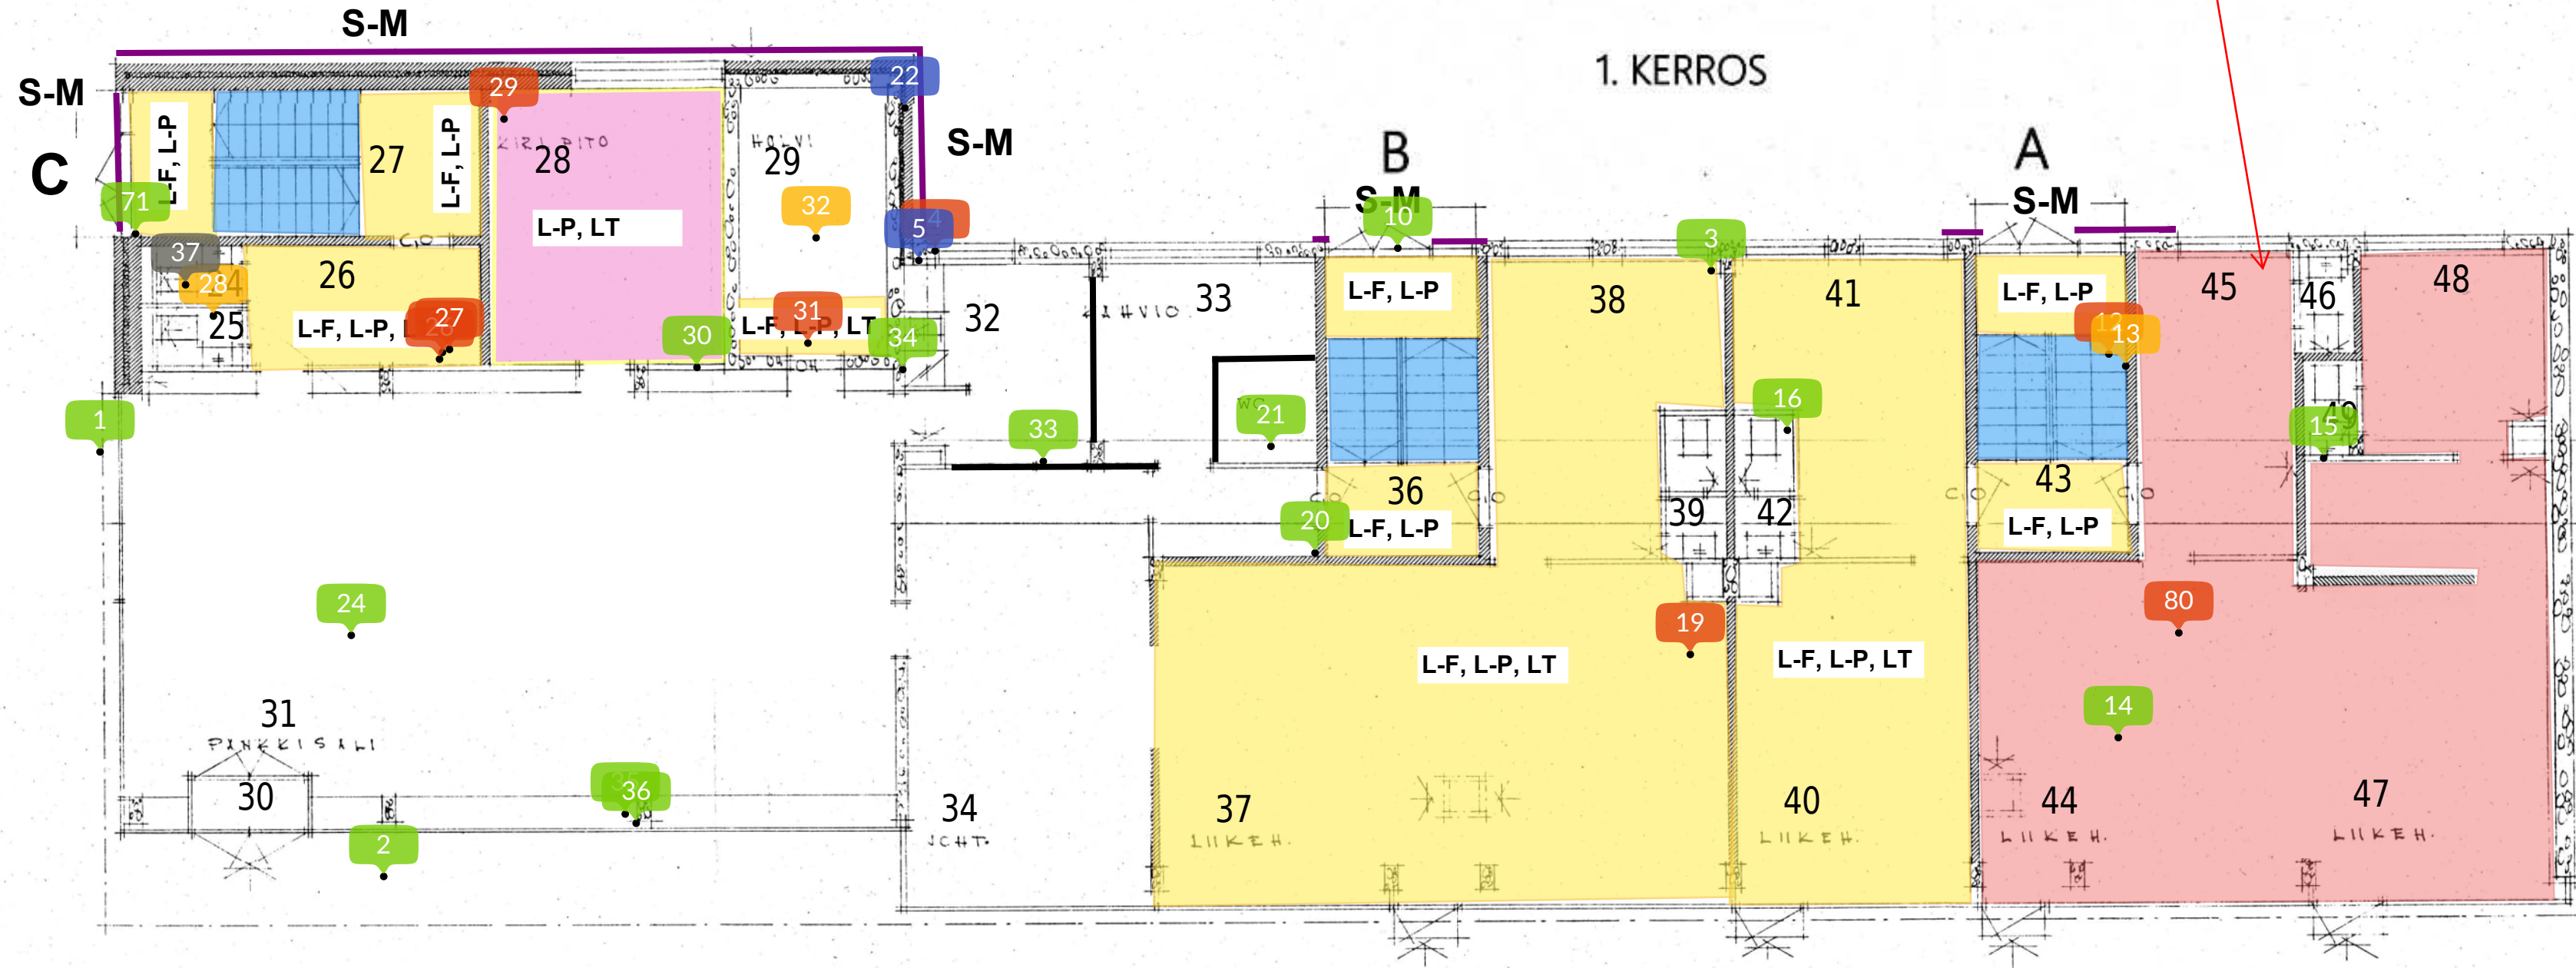
RUOVEDEN SÄÄSTÖPANKKI 1. KERROS

- L-F & L-P**, Asbestia sisältävät vinyylilaatoitus ja musta pikiliima
- S-M**, Asbestia sisältävä kuitusementtilevy julkisivuissa
- L-P**, Asbestia sisältävä musta pikiliima lattiapinnoitteen alla

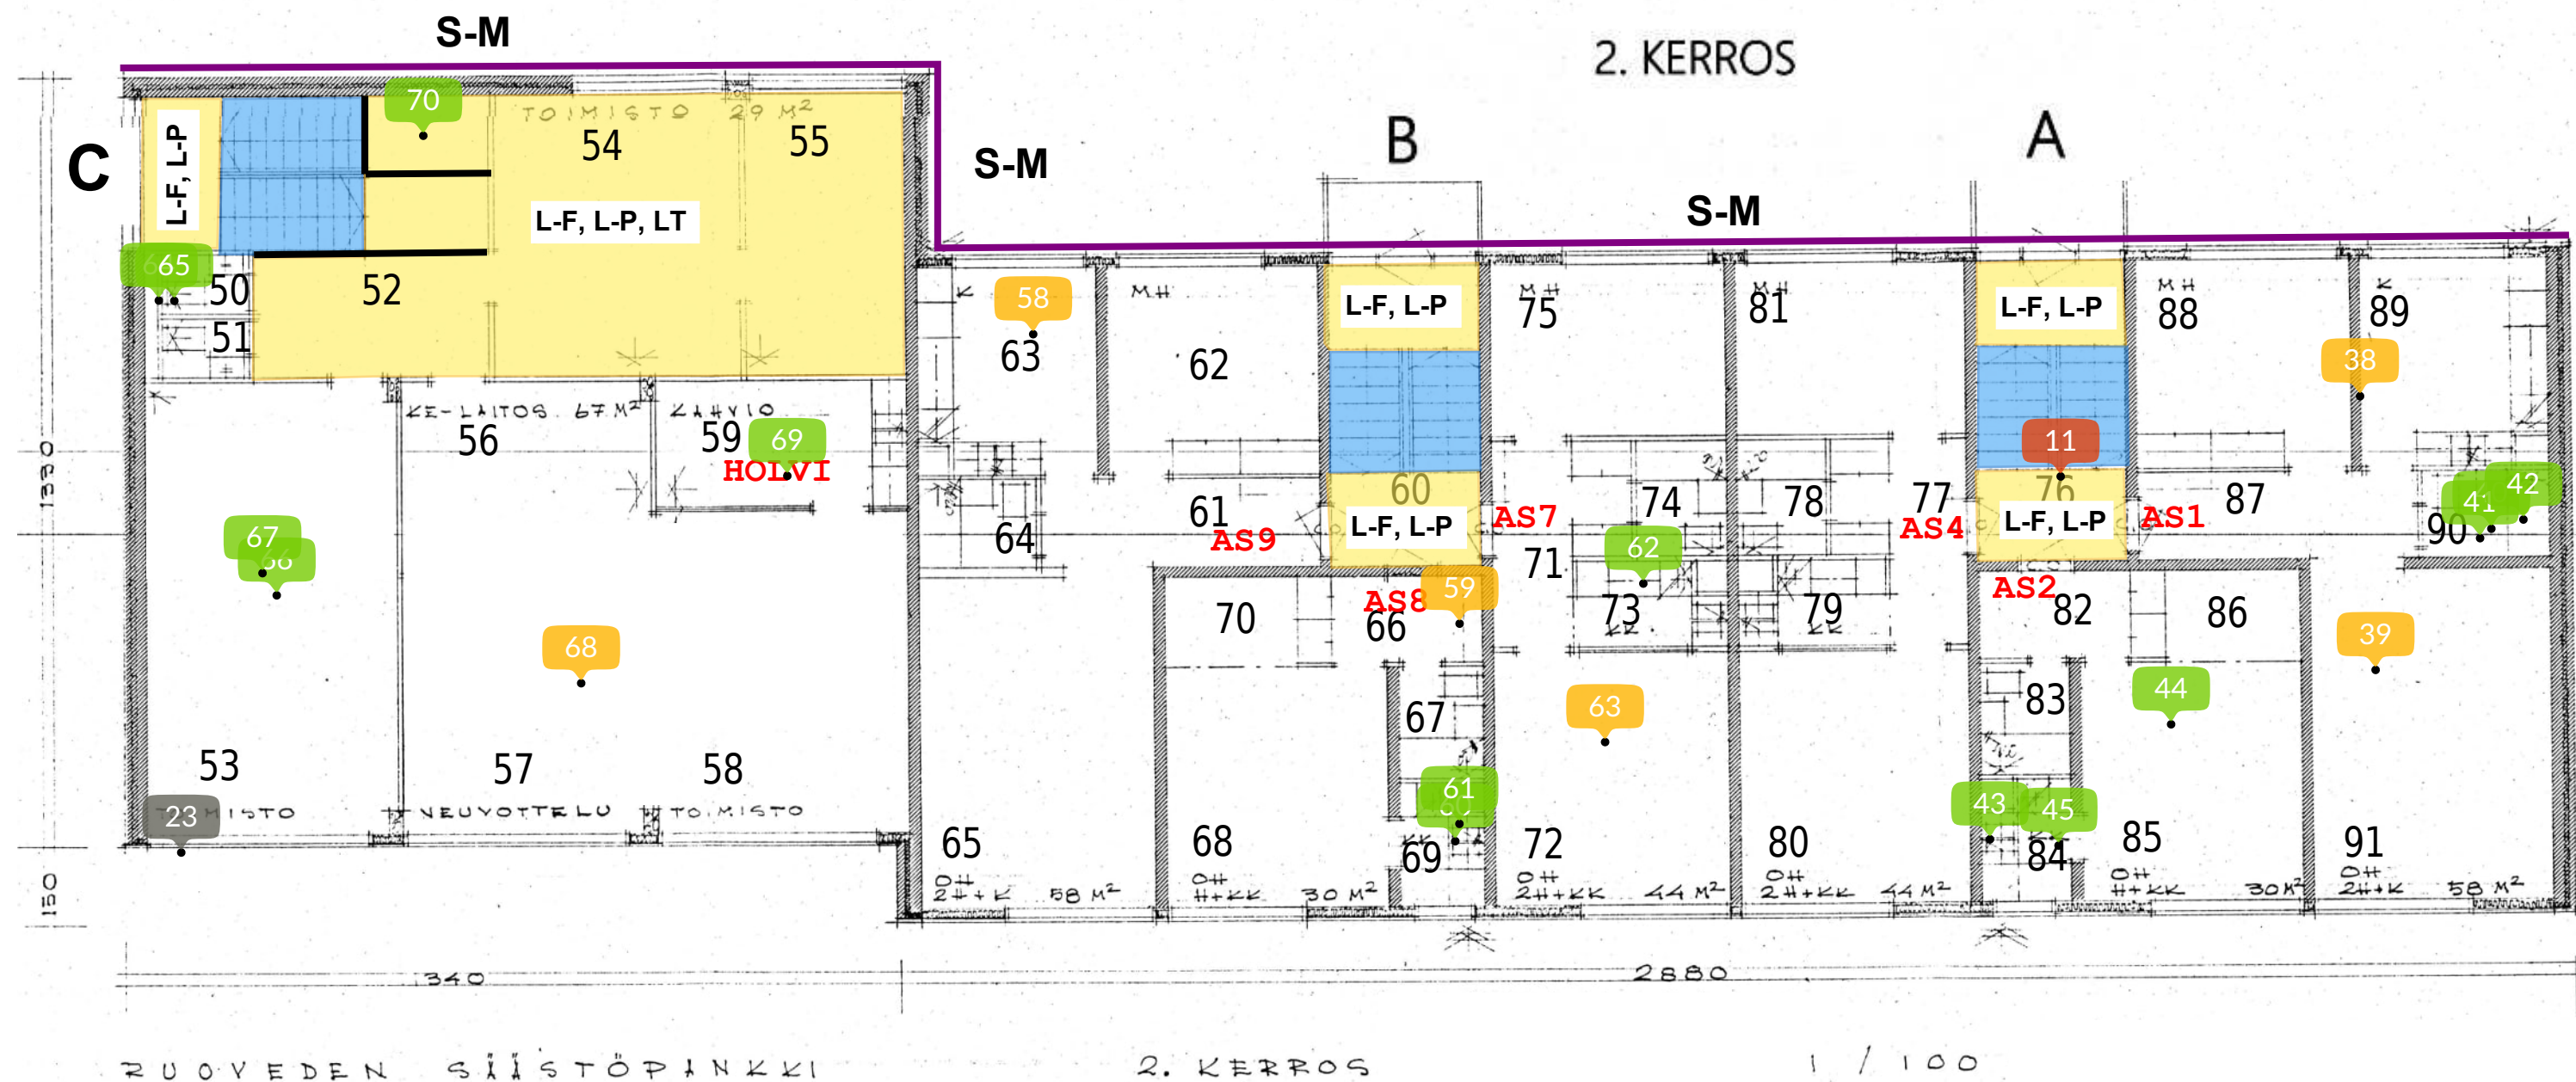
- L-F & L-P**, Asbestia sisältävät vinyylilaatoitus ja musta pikiliima
- S-M**, Asbestia sisältävä kuitusementtilevy
- L-P**, Asbestia sisältävä musta pikiliima porrasaskelmamattojen alla
- S-K**, Asbestia sisältävää sauma- ja kiinnityslaastia sekä kiinnityслиimaa
