## **ASBESTITUTKIMUS, LAITON ASBESTIPURKU**

Ruovedentie 36  
34600 Ruovesi

16.06.2026  
70626

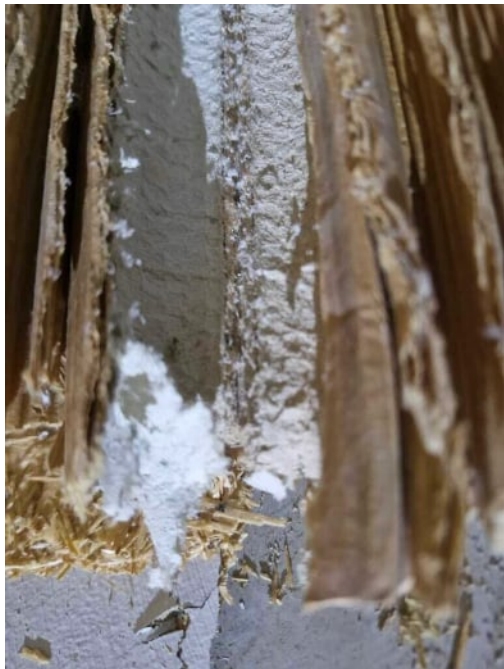
Näyte 1. Pahvin alla olevissa putken muotoisissa asbestieristeissä on asbestia, (antofylliittia ja krysotiilia).

| Näyte | Näytekuvaus | Purkutapa | Asbesti | Laa tu | Määrä | Pölyä vyys | Kunto | Merk. |
|---|---|---|---|---|---|---|---|---|
| 1 | Putkieristeiden, asbestikuitumatto | Osastointi | Antofylliitti ja krysotiili | V | n. 70 jm | *** | D | P-P |

**Kuva 1** Näyte 1  
Putkieristeiden, asbestikuitumatto sisältää asbestia, (antofylliitti ja krysotiili).

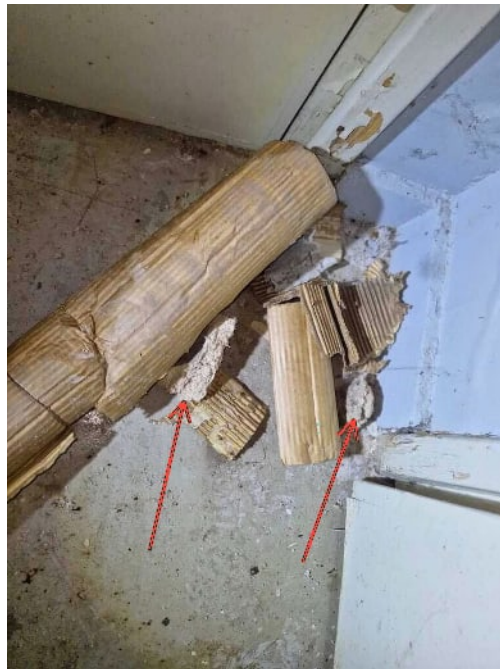
Näyte 2. Lämmitys- ja käyttövesiputkien mutkissa, liitoksissa jne. on käytetty piimaamassaeristettä, joka sisältää asbestia (amosiitti).

| Näyte | Näytekuvaus | Purkutapa | Asbesti | Laa tu | Määrä | Pölyä vyys | Kunto | Merk. |
|---|---|---|---|---|---|---|---|---|
| 2 | Piimaamassa putkieriste | Osastointi | Amosiitti | V | arvio 1-2 jm | *** | D | P-M |

**Kuva 2** Näyte 2  
Kuva on A-portaan puoleisesta päädystä, lattialle puretut piimaamassaeristeet on merkitty kuvaan nuolilla. Aine on herkästi murenevaa. Näyte sisältää asbestia, (amosiitti).

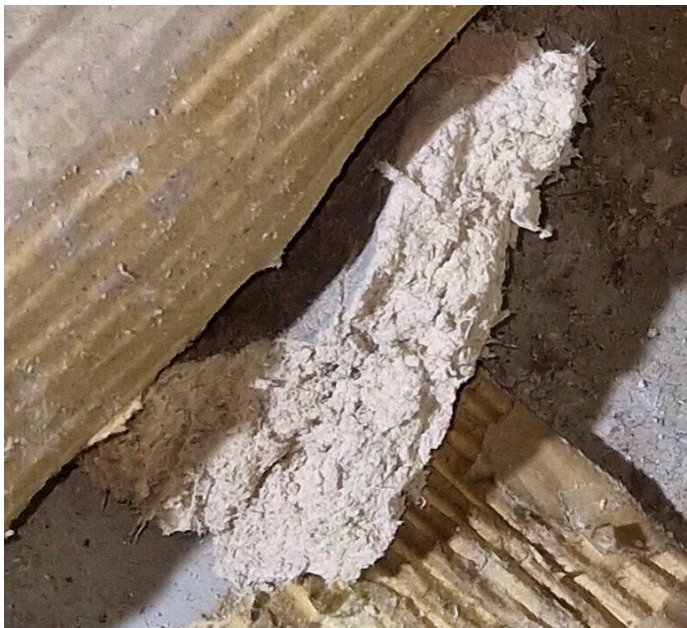
**Kuva 3** Näyte 2  
Suurennettu kuva piimaamassaeristeestä.

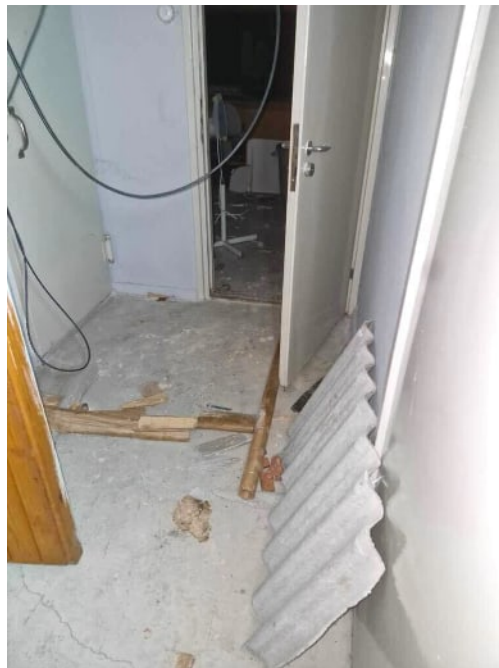
Näyte 3. Sementtikuitulevy, aaltoprofiili kellarin käytävän katosta. Näyte sisältää asbestia, (krysotiili ja krokidoliitti).

| Näyte | Näytekuvaus | Purkutapa | Asbesti | Laa tu | Määrä | Pölyä vyys | Kunto | Merk. |
|---|---|---|---|---|---|---|---|---|
| 3 | Sementtikuitulevy, aaltoprofiili kellarin käytävän katosta | Osastointi | Krysotiili ja krokidoliitti | V,S | n.34 m <sup>2</sup> | ***! | D | K-M |

**Kuva 4** Näyte 3  
Sementtikuitulevy, aaltoprofiili kellarin  
käytävän katosta. Näyte sisältää asbestia,  
(krysotiili ja krokidoliitti).

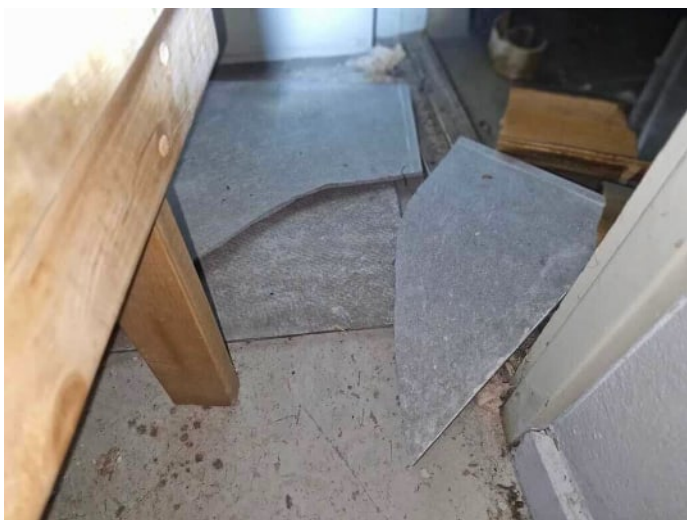
Näyte 4. Sementtikuitulevy-Lujalevy, sileä profiili kellarin käytävän katosta. Näyte sisältää asbestia, (krysotiili ja krokidoliitti).

| Näyte | Näytekuvaus | Purkutapa | Asbesti | Laa tu | Määrä | Pölyä vyys | Kunto | Merk. |
|---|---|---|---|---|---|---|---|---|
| 4 | Sementtikuitulevy- Lujalevy, sileäprofiili kellarin käytävän katosta | Osastointi | Krysotiili ja krokidoliitti | V,S | n.1,5 m <sup>2</sup> | ***! | D | K-M |

**Kuva 5** Näyte 4  
Sementtikuitulevy-Lujalevy, sileä profiili  
kellarin käytävän katosta. Näyte sisältää  
asbestia, (krysotiili ja krokidoliitti).

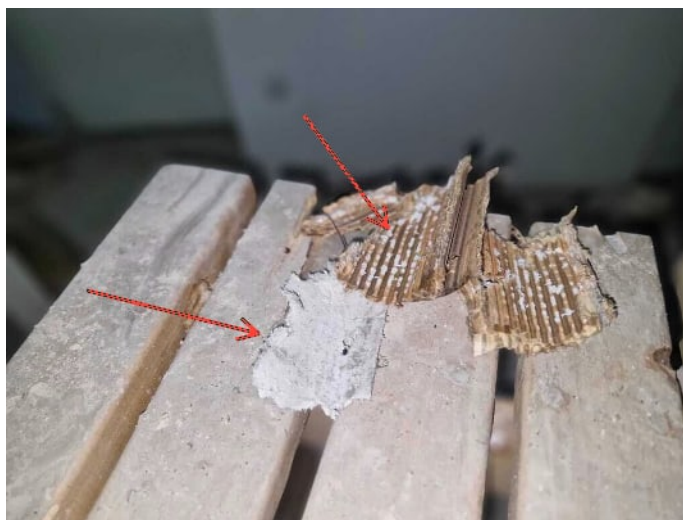
**Kuva 6** Harmaa eriste on hyvin todennäköisesti  
asbestikuitueristettä, antofylliittiä.

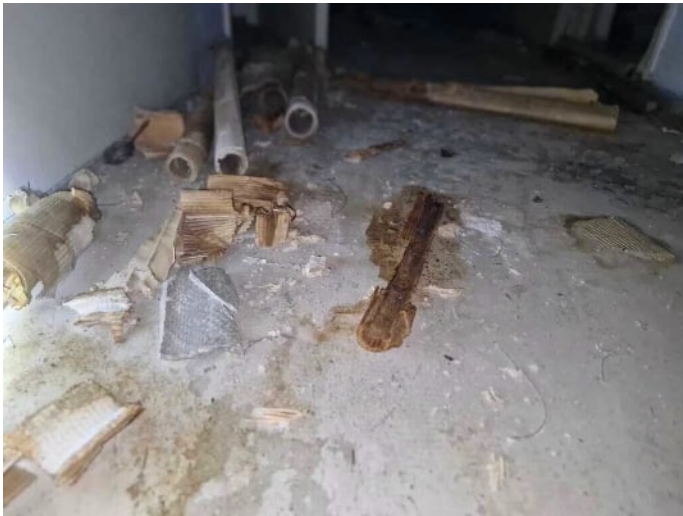
**Kuva 7** Putkieristeitä ja levyjen paloja kellarin käytävällä.  
Lattioilla on asbestijauhopeite, antofylliittiä, amosiitti, krysotiilia ja krokidoliittia.

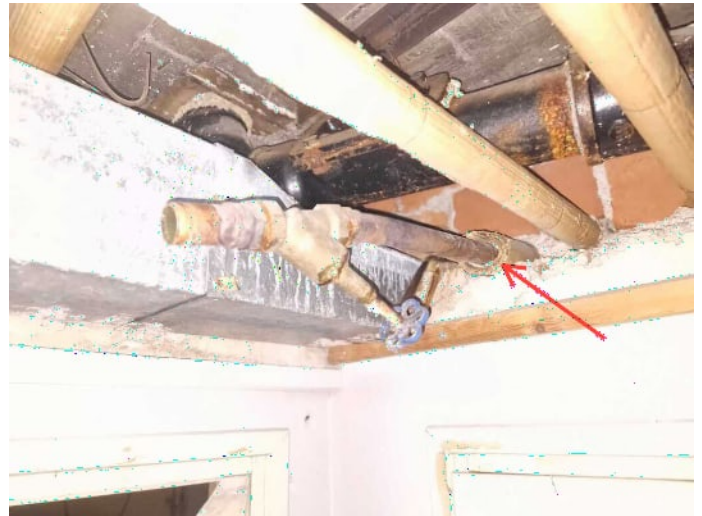
**Kuva 8** Purettua kupariputkea ja putkieriste.

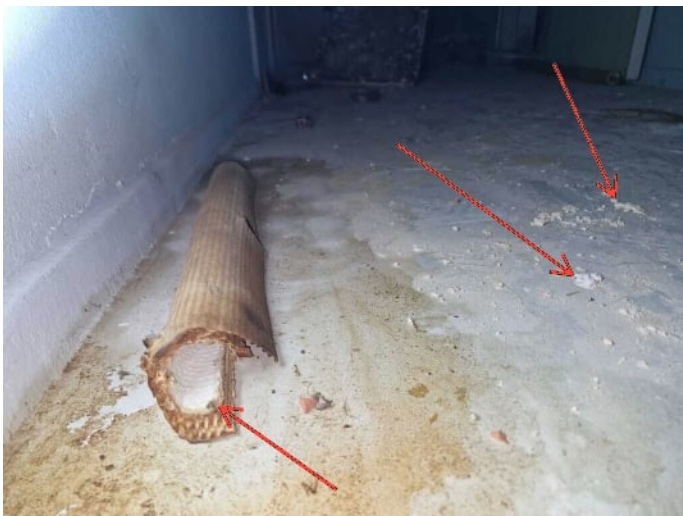
**Kuva 9** Putkieristeet kellarin lattialla.

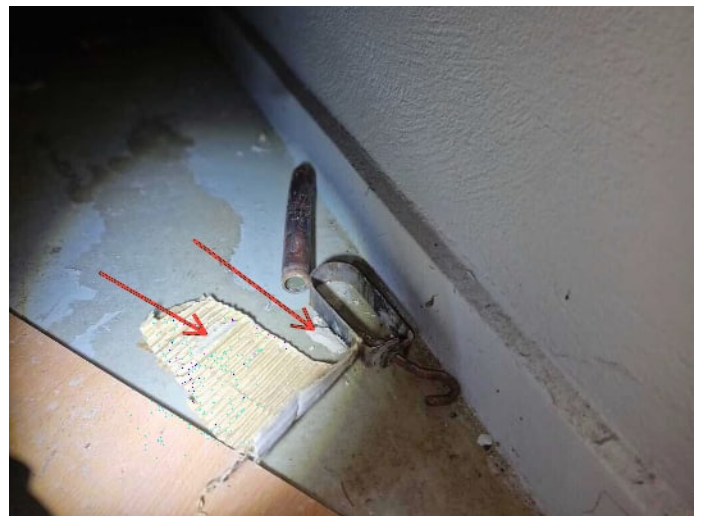
**Kuva 10** Purettu kupariputki ja putkikannake lattialla, nuolella osoitettu asbestia sisältäviä materiaaleja.

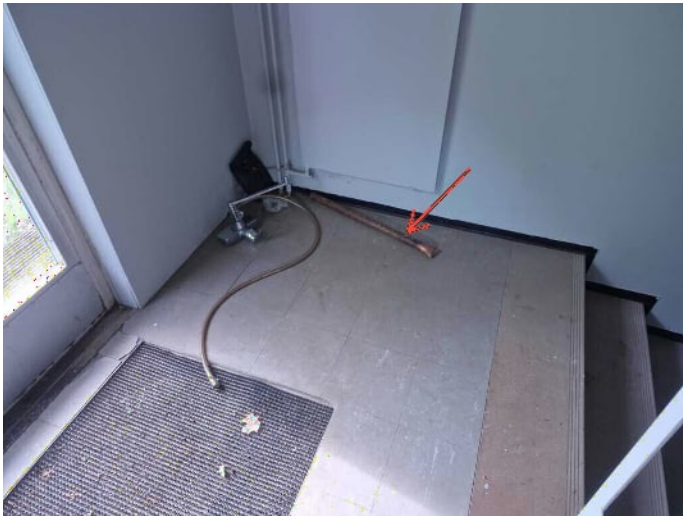
**Kuva 11** Porrashuone B, kupariputken pätkä jäänyt lattialle.

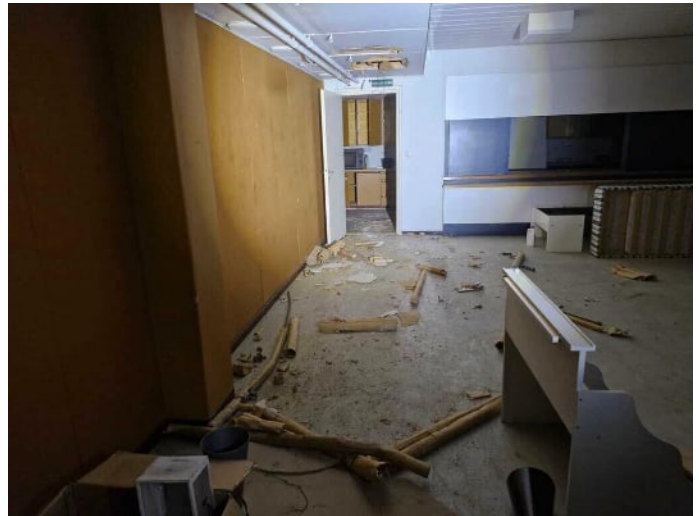
**Kuva 12** Kellarin kerhotila. Kerhotilasta on ilmanvaihtokanava ylempiin tiloihin. Lattialla on purettuja putkieristeitä, jotka sisältävät asbestia.

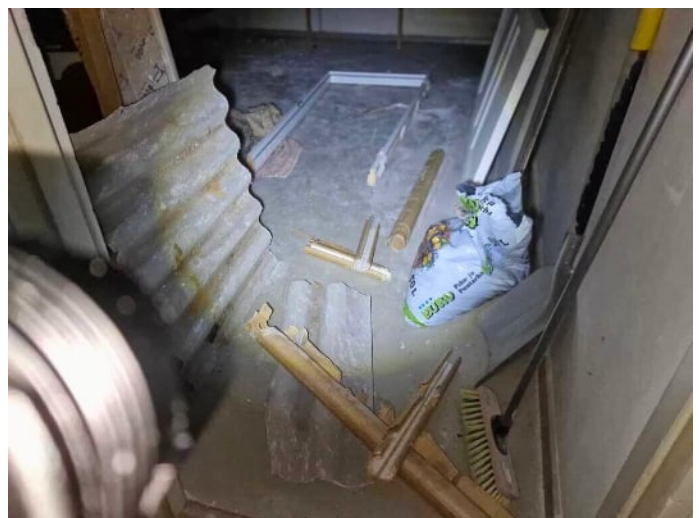
**Kuva 14** Puretut levyt sisältävät asbestia, krysotiilia ja krokidoliittia.

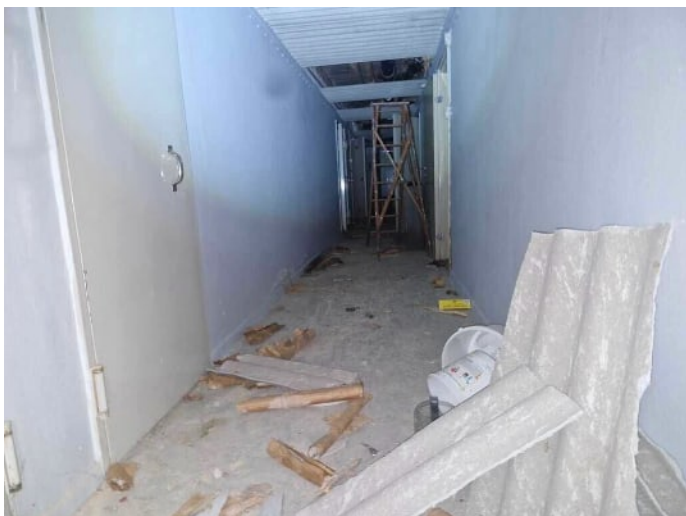
**Kuva 15** Kellarin käytävällä on paljon putkieristeiden murua, kaikki eristeet ovat jääneet tänne. Kuvassa näkyy katosta purettua aaltosementtilevyä, joka sisältää krysotiilia ja krokidoliittia.

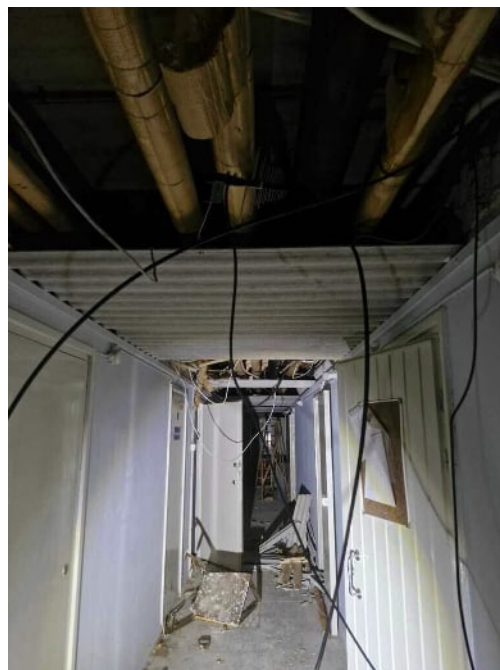
**Kuva 16** Kellarin käytävä, lähes kaikki ovet ovat auki. Tosin kukaan ei voi sanoa missä asennossa mikäkin ovi on ollut purkuhetkellä. Rakennuksessa ei ole sähköjä, joten valon ja ilmanvaihdon takia kaikki ovet ovat olleet todennäköisesti auki.

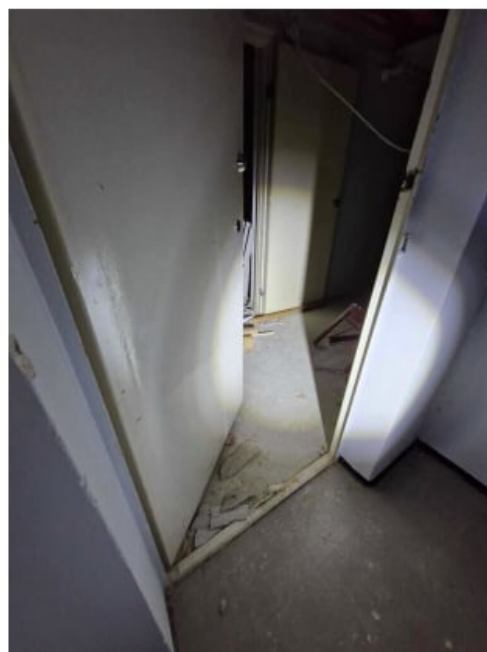
**Kuva 18** Kellarin käytävältä porrashuoneeseen johtava ovi on auki, oven välissä on käytävän alakatosta purettua aaltosementtilevyn palaa. Asuntojen ovet porrashuoneissa olivat myös auki.

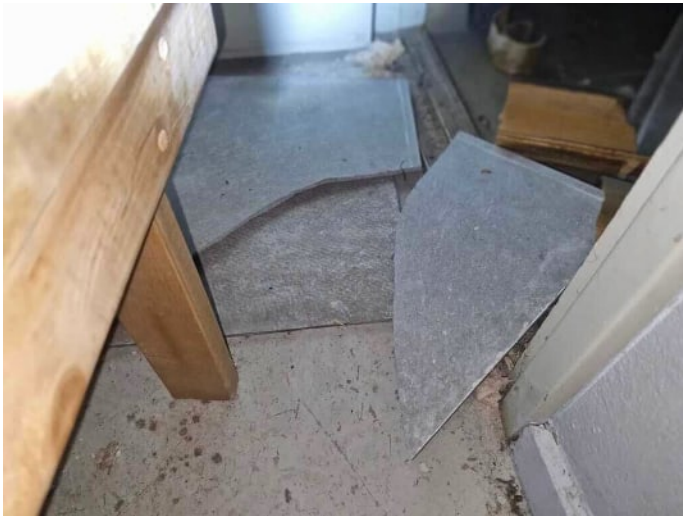
**Kuva 19** Sileää sementtilevyä kellarin käytävällä A-portaan puoleisessa päässä, näissä levyissä on krysotiilia ja krokidoliittia. Krokidoliitti (sininen asbesti) on vaarallisin tunnettu asbestilaji. Sen kuidut ovat muita asbestilaita ohuempia ja terävämpiä, mikä mahdollistaa niiden tunkeutumisen syvälle keuhkokudokseen. Pienikin altistus aiheuttaa huomattavan riskin vakaville sairauksille, kuten keuhkosyövälle ja mesoteliomalle.
