# SP-TALON ASBESTIKONTAMINOITUNEET ALUEET

**Project name:** SP-TALON

**Project code:** 80626

**Yhteenveto:** Yli puolet rakennuksen tiloista on kontaminoitunut asbestilla laittomasti tehtyjen asbestipurkutöiden vuoksi. Tämän tutkimuksen tarkoituksena on tukea purkukartoituksen toteutusta sekä osastointien ja purkutöiden suunnittelua. Tutkimus auttaa myös tunnistamaan kontaminoituneissa tiloissa asioineita ja asbestille altistuneita henkilöitä. Rakennukseen meno on kielletty! Jo pelkästään ulko-ovien avaaminen aiheuttaa ilmapirtauksia, mikä edistää asbestikuitujen leviämistä rakennuksessa. Tähän tutkimukseen on kirjattu vain yksi toimintaohje:

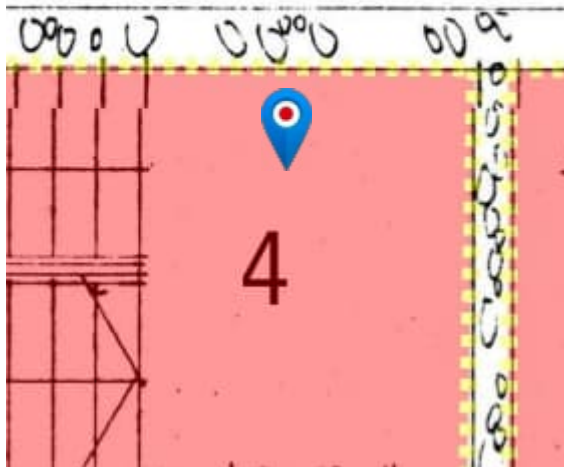
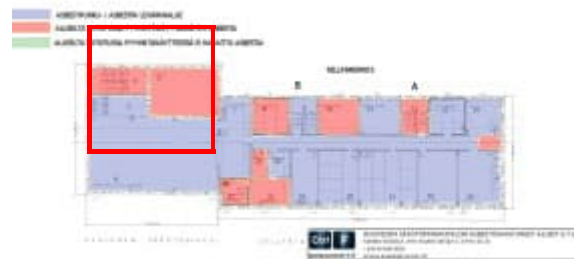
**Näyte ID:** 1

**Materiaalin kunto:** D = Erittäin heikko.

Asbestimateriaali on erittäin huonokuntoinen ja tilassa on runsaasti pölyä ja tilassa liikuttaessa tai työskennellessä suositellaan noudettavaksi VNP:n 886/87 ja TSH:n päätöksen 231/90 § 2 edellyttämiä suojaustoimenpiteitä.

**Asbestilaatu:** Amosiitti, antofylliitti

\*\*\*! Tilassa on irrallisia asbestikuituja, krokidoliittiasbesti asbestialtistumisvaara aina

Osastointimenetelmä

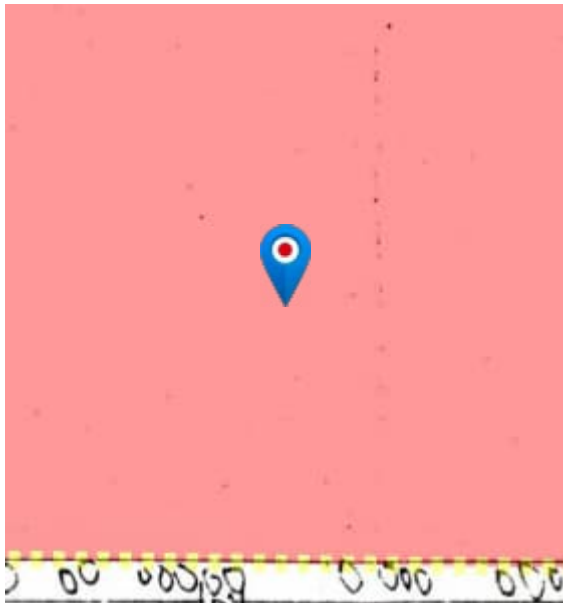
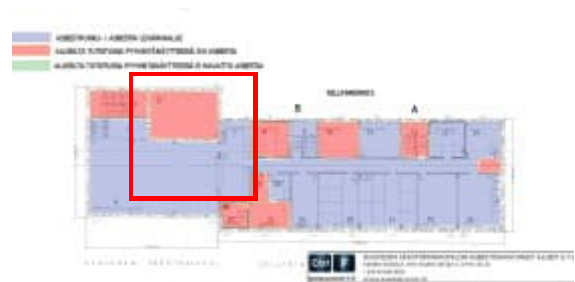
**Näyte ID:** 2

**Materiaalin kunto:** D = Erittäin heikko.

Asbestimateriaali on erittäin huonokuntoinen ja tilassa on runsaasti pölyä ja tilassa liikuttaessa tai työskenneltäessä suositellaan noudettavaksi VNP:n 886/87 ja TSH:n päätöksen 231/90 § 2 edellyttämiä suojaustoimenpiteitä.

**Asbestilaatu:** Amosiitti, antofylliitti

\*\*\*! Tilassa on irrallisia asbestikuituja, krokidoliittiasbesti asbestialtistumisvaara aina

Osastointimenetelmä

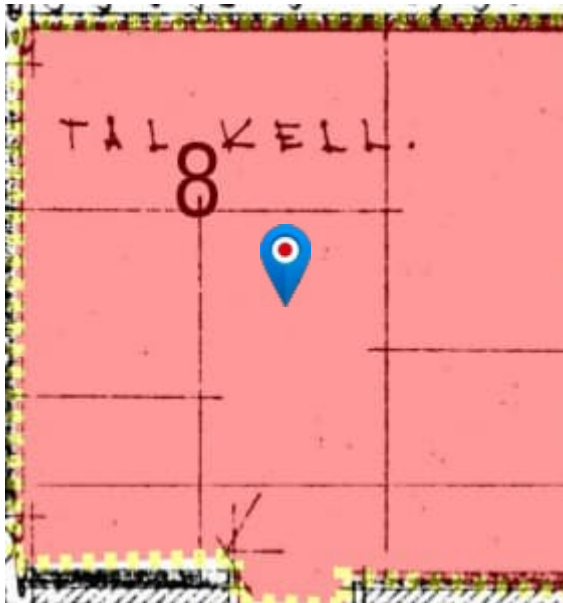
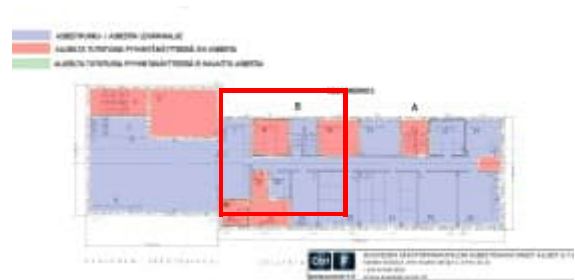
**Näyte ID:** 3

**Materiaalin kunto:** D = Erittäin heikko.

Asbestimateriaali on erittäin huonokuntoinen ja tilassa on runsaasti pölyä ja tilassa liikuttaessa tai työskenneltäessä suositellaan noudettavaksi VNP:n 886/87 ja TSH:n päätöksen 231/90 § 2 edellyttämiä suojaustoimenpiteitä.

**Asbestilaatu:** Amosiitti, antofylliitti

\*\*\*! Tilassa on irrallisia asbestikuituja, krokidoliittiasbesti asbestialtistumisvaara aina

Osastointimenetelmä

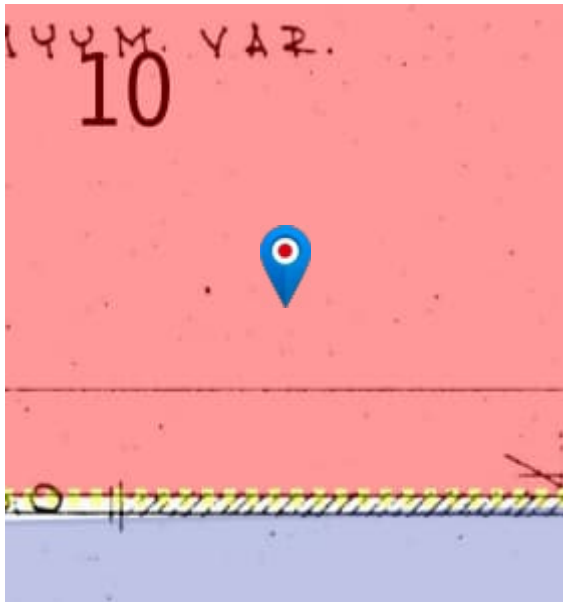
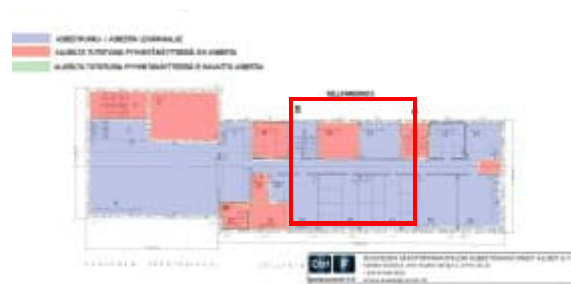
**Näyte ID:** 4

**Asbestilaatu:** Krokidoliitti (sininen asbesti)

\*\*\*! Tilassa on irrallisia asbestikuituja, krokidoliittiasbesti asbestialtistumisvaara aina

**Materiaalin kunto:** C = Heikko.

Asbestimateriaali on paikoin rikkoutunut ja huonokuntoinen. Tilassa liikuttaessa asbestipölyn altistumisvaara.

Tilassa on rikottu kattolevy, joka sisältää krokidoliittia, tilasta ei otettu analyysia.

Osastointimenetelmä

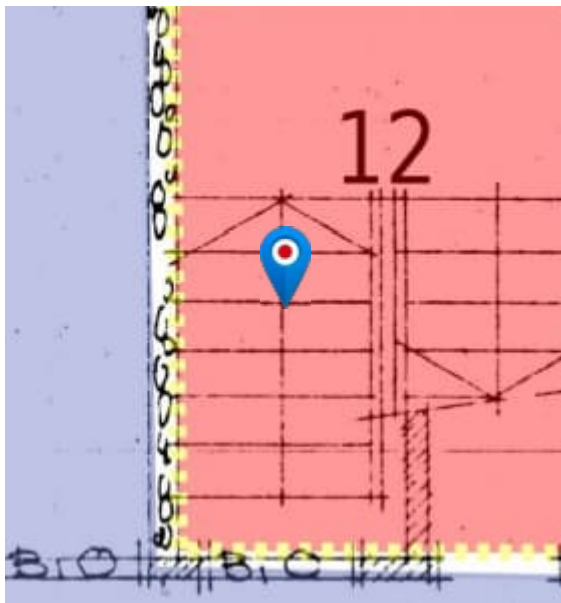
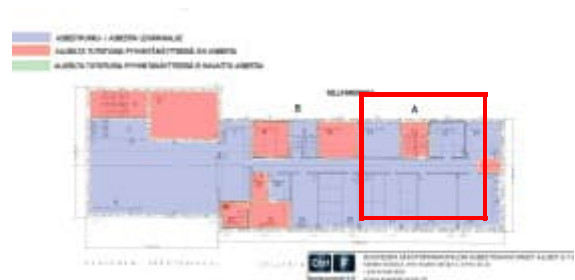
**Näyte ID:** 5

**Materiaalin kunto:** D = Erittäin heikko.

Asbestimateriaali on erittäin huonokuntoinen ja tilassa on runsaasti pölyä ja tilassa liikuttaessa tai työskenneltäessä suositellaan noudettavaksi VNP:n 886/87 ja TSH:n päätöksen 231/90 § 2 edellyttämiä suojaustoimenpiteitä.

**Asbestilaatu:** Amosiitti, antofylliitti

\*\*\*! Tilassa on irrallisia asbestikuituja, krokidoliittiasbesti asbestialtistumisvaara aina

Osastointimenetelmä

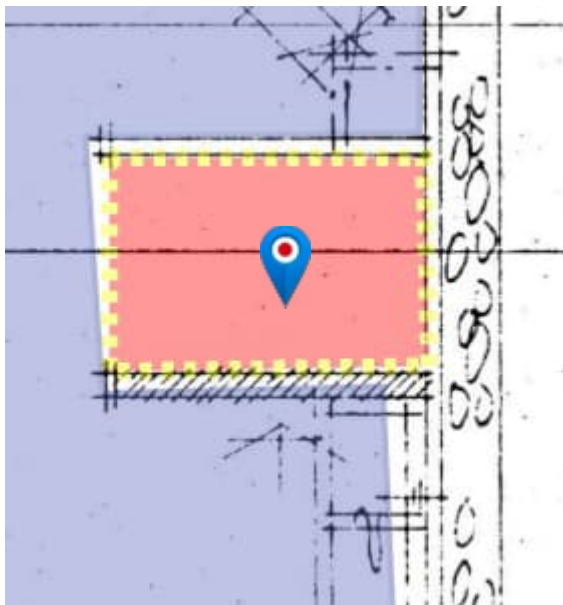
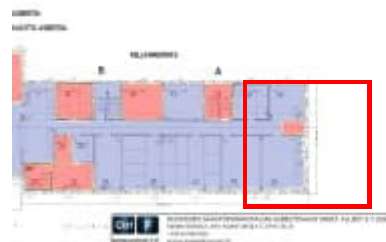
**Näyte ID:** 6

**Materiaalin kunto:** D = Erittäin heikko.

Asbestimateriaali on erittäin huonokuntoinen ja tilassa on runsaasti pölyä ja tilassa liikuttaessa tai työskenneltäessä suositellaan noudettavaksi VNP:n 886/87 ja TSH:n päätöksen 231/90 § 2 edellyttämiä suojaustoimenpiteitä.

**Asbestilaatu:** Amosiitti, antofylliitti

\*\*\*! Tilassa on irrallisia asbestikuituja, krokidoliittiasbesti asbestialtistumisvaara aina

Osastointimenetelmä

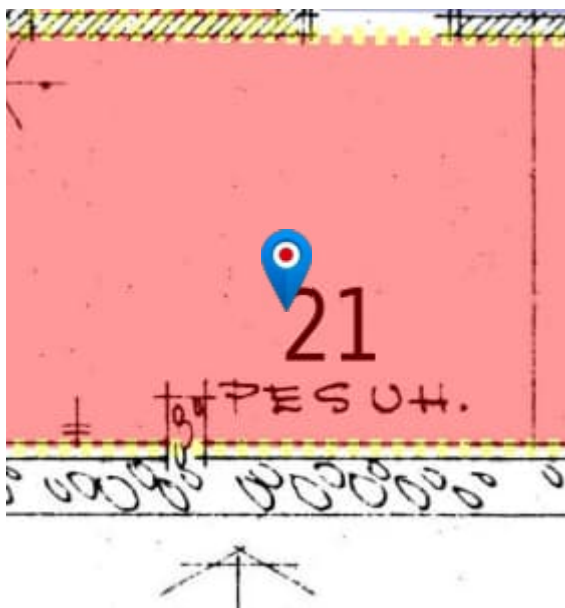
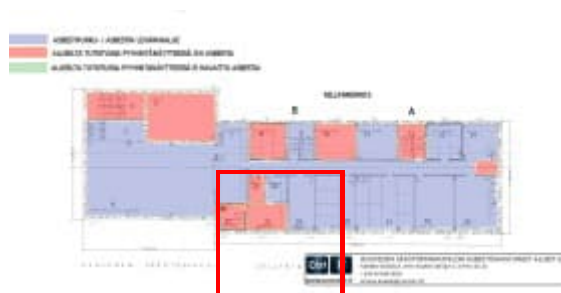
**Näyte ID:** 7

**Materiaalin kunto:** D = Erittäin heikko.

Asbestimateriaali on erittäin huonokuntoinen ja tilassa on runsaasti pölyä ja tilassa liikuttaessa tai työskenneltäessä suositellaan noudettavaksi VNP:n 886/87 ja TSH:n päätöksen 231/90 § 2 edellyttämiä suojaustoimenpiteitä.

**Asbestilaatu:** Amosiitti, antofylliitti, krokidoliitti

\*\*\*! Tilassa on irrallisia asbestikuituja, krokidoliittiasbesti asbestialtistumisvaara aina

Osastointimenetelmä

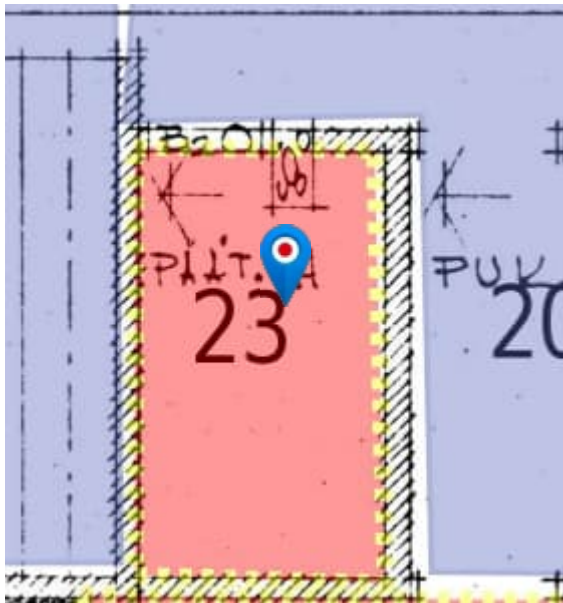
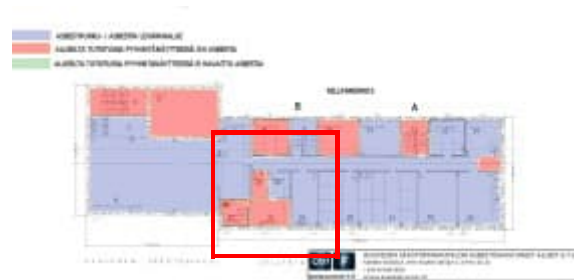
**Näyte ID:** 9

**Materiaalin kunto:** D = Erittäin heikko.

Asbestimateriaali on erittäin huonokuntoinen ja tilassa on runsaasti pölyä ja tilassa liikuttaessa tai työskenneltäessä suositellaan noudettavaksi VNP:n 886/87 ja TSH:n päätöksen 231/90 § 2 edellyttämiä suojaustoimenpiteitä.

**Asbestilaatu:** Amosiitti, antofylliitti, krysotiili

\*\*\*! Tilassa on irrallisia asbestikuituja, krokidoliittiasbesti asbestialtistumisvaara aina

Osastointimenetelmä

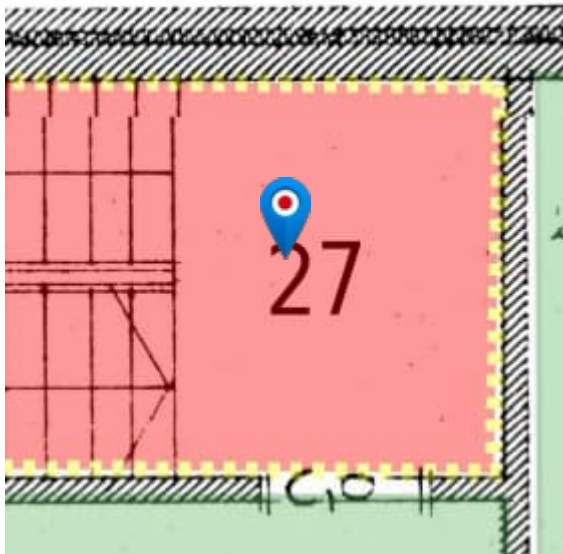
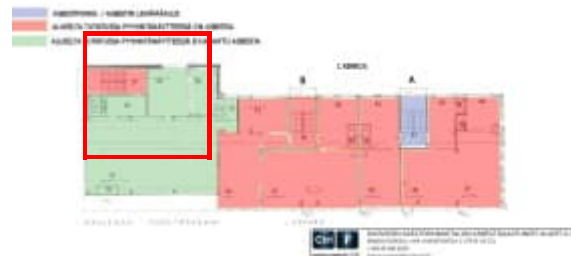
**Näyte ID:** 10

**Materiaalin kunto:** D = Erittäin heikko.

Asbestimateriaali on erittäin huonokuntoinen ja tilassa on runsaasti pölyä ja tilassa liikuttaessa tai työskenneltäessä suositellaan noudettavaksi VNP:n 886/87 ja TSH:n päätöksen 231/90 § 2 edellyttämiä suojaustoimenpiteitä.

**Asbestilaatu:** Amosiitti (ruskea asbesti)

\*\*\*! Tilassa on irrallisia asbestikuituja, krokidoliittiasbesti asbestialtistumisvaara aina

Osastointimenetelmä

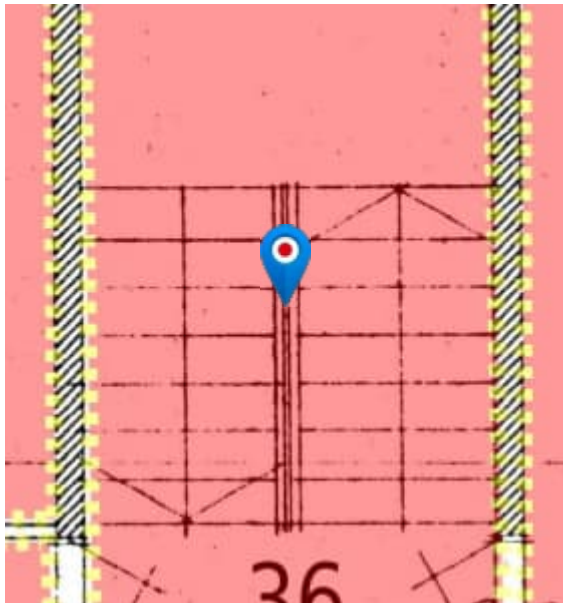
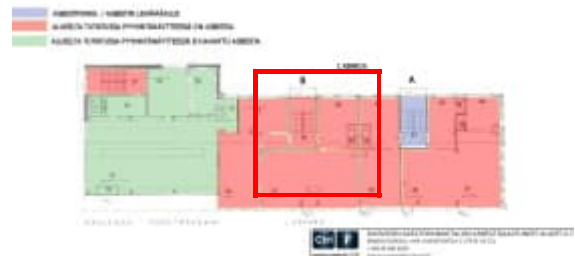
**Näyte ID:** 12

**Materiaalin kunto:** D = Erittäin heikko.

Asbestimateriaali on erittäin huonokuntoinen ja tilassa on runsaasti pölyä ja tilassa liikuttaessa tai työskennellessä suositellaan noudettavaksi VNP:n 886/87 ja TSH:n päätöksen 231/90 § 2 edellyttämiä suojaustoimenpiteitä.

**Asbestilaatu:** Amosiitti, antofylliitti

\*\*\*! Tilassa on irrallisia asbestikuituja, krokidoliittiasbesti asbestialtistumisvaara aina

Osastointimenetelmä

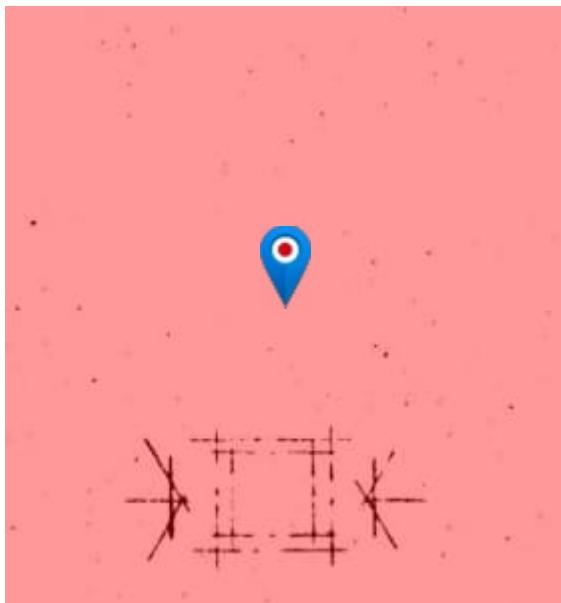
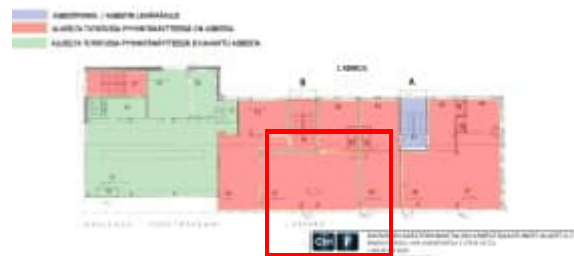
**Näyte ID:** 13

**Materiaalin kunto:** D = Erittäin heikko.

Asbestimateriaali on erittäin huonokuntoinen ja tilassa on runsaasti pölyä ja tilassa liikuttaessa tai työskenneltäessä suositellaan noudettavaksi VNP:n 886/87 ja TSH:n päätöksen 231/90 § 2 edellyttämiä suojaustoimenpiteitä.

**Asbestilaatu:** Amosiitti, antofylliitti

\*\*\*! Tilassa on irrallisia asbestikuituja, krokidoliittiasbesti asbestialtistumisvaara aina

Osastointimenetelmä

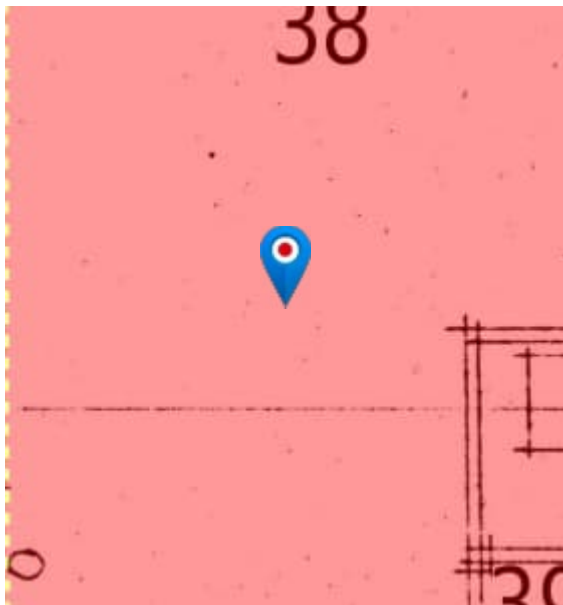
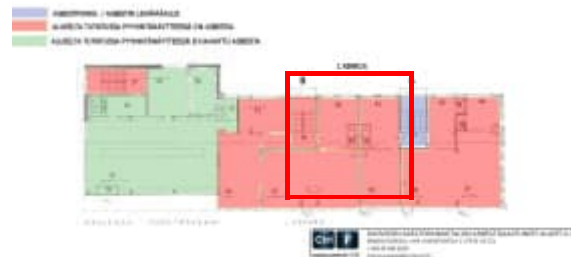
**Näyte ID:** 14

**Materiaalin kunto:** D = Erittäin heikko.

Asbestimateriaali on erittäin huonokuntoinen ja tilassa on runsaasti pölyä ja tilassa liikuttaessa tai työskenneltäessä suositellaan noudettavaksi VNP:n 886/87 ja TSH:n päätöksen 231/90 § 2 edellyttämiä suojaustoimenpiteitä.

**Asbestilaatu:** Amosiitti, antofylliitti

\*\*\*! Tilassa on irrallisia asbestikuituja, krokidoliittiasbesti asbestialtistumisvaara aina

Osastointimenetelmä

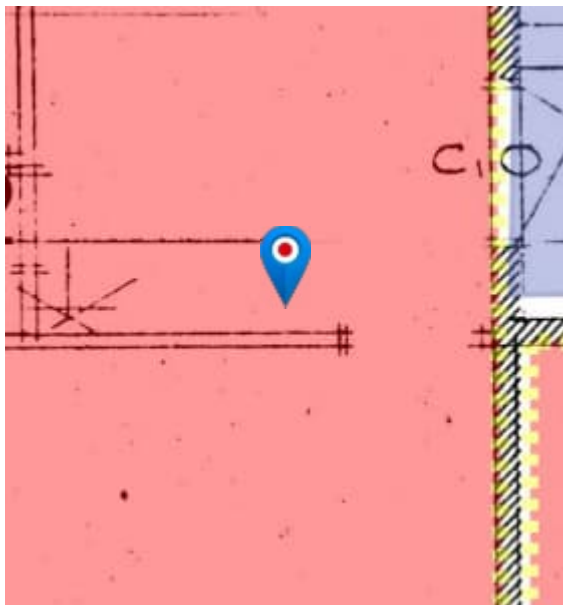
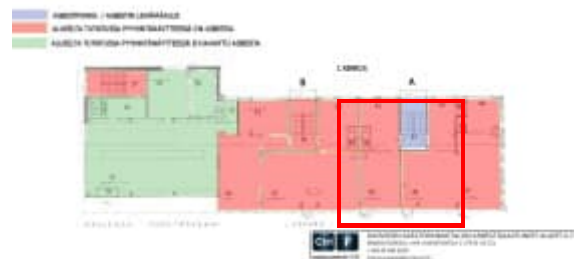
**Näyte ID:** 15

**Materiaalin kunto:** D = Erittäin heikko.  
Asbestimateriaali on erittäin huonokuntoinen ja tilassa on runsaasti pölyä ja tilassa liikuttaessa tai työskenneltäessä suositellaan noudettavaksi VNP:n 886/87 ja TSH:n päätöksen 231/90 § 2 edellyttämiä suojaustoimenpiteitä.

**Asbestilaatu:** Antofylliitti

**Materiaalin pölyävyys purettaessa:** Luokka \*\*\* asbestialtistumisvaara, jos tarvitseeseen kohdistuu mekaaninen rasitus

Osastointimenetelmä

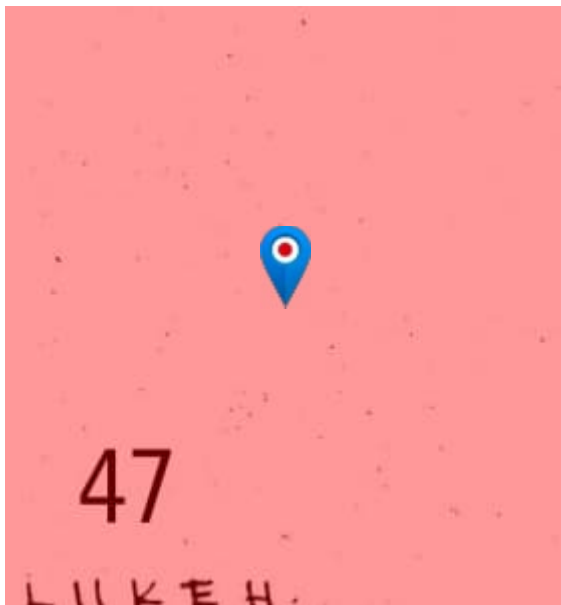
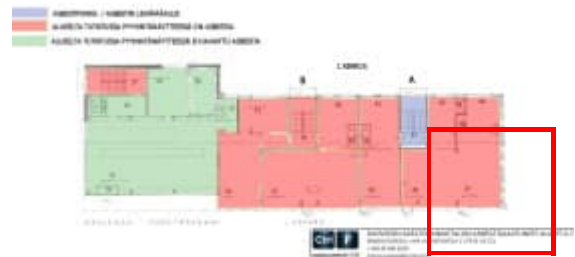
**Näyte ID:** 16

**Materiaalin kunto:** D = Erittäin heikko.

Asbestimateriaali on erittäin huonokuntoinen ja tilassa on runsaasti pölyä ja tilassa liikuttaessa tai työskenneltäessä suositellaan noudettavaksi VNP:n 886/87 ja TSH:n päätöksen 231/90 § 2 edellyttämiä suojaustoimenpiteitä.

**Asbestilaatu:** Antofylliitti

\*\*\*! Tilassa on irrallisia asbestikuituja, krokidoliittiasbesti asbestialtistumisvaara aina

Osastointimenetelmä

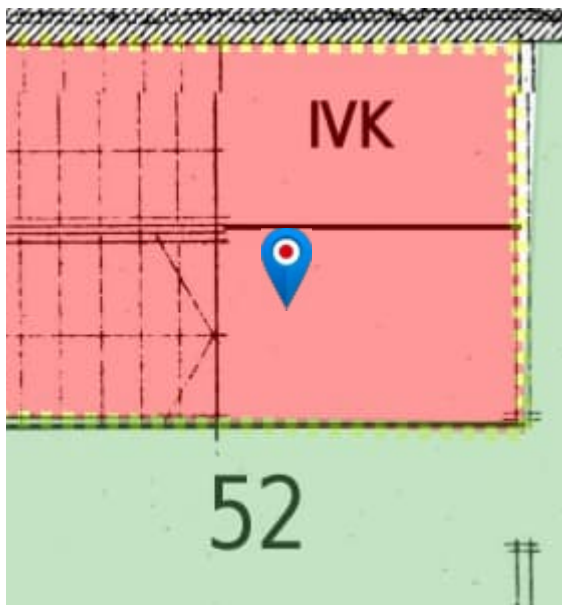
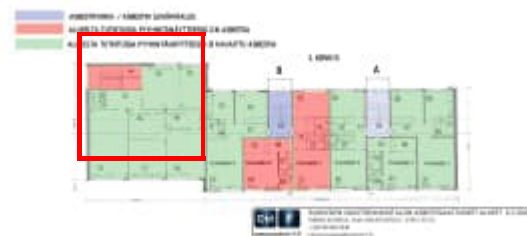
**Näyte ID:** 17

**Materiaalin kunto:** D = Erittäin heikko.

Asbestimateriaali on erittäin huonokuntoinen ja tilassa on runsaasti pölyä ja tilassa liikuttaessa tai työskenneltäessä suositellaan noudettavaksi VNP:n 886/87 ja TSH:n päätöksen 231/90 § 2 edellyttämiä suojaustoimenpiteitä.

**Asbestilaatu:** Amosiitti, krysotiili

\*\*\*! Tilassa on irrallisia asbestikuituja, krokidoliittiasbesti asbestialtistumisvaara aina

Osastointimenetelmä

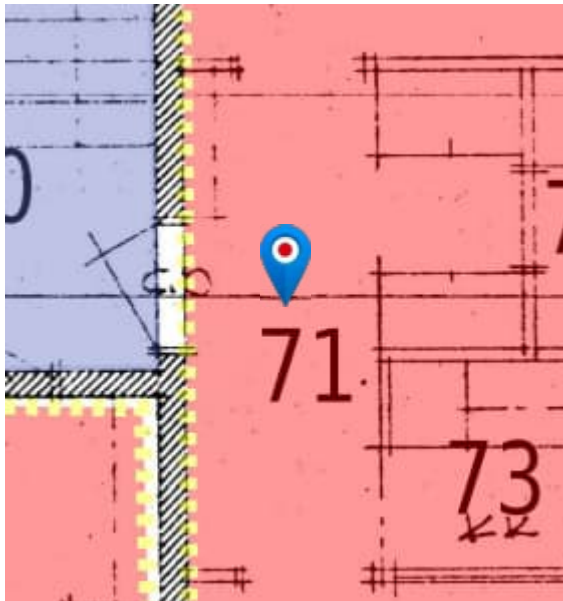
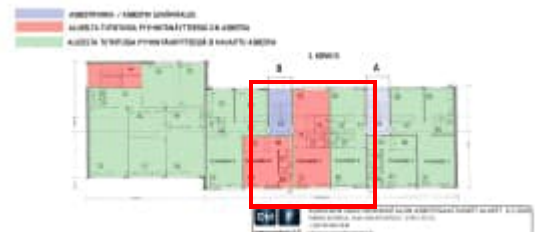
**Näyte ID:** 25

**Materiaalin kunto:** D = Erittäin heikko.

Asbestimateriaali on erittäin huonokuntoinen ja tilassa on runsaasti pölyä ja tilassa liikuttaessa tai työskenneltäessä suositellaan noudettavaksi VNP:n 886/87 ja TSH:n päätöksen 231/90 § 2 edellyttämiä suojaustoimenpiteitä.

**Asbestilaatu:** Amosiitti (ruskea asbesti)

\*\*\*! Tilassa on irrallisia asbestikuituja, krokidoliittiasbesti asbestialtistumisvaara aina

Osastointimenetelmä

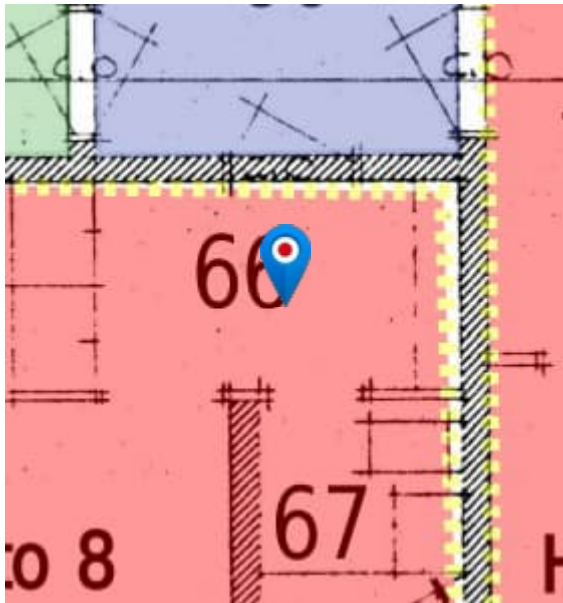
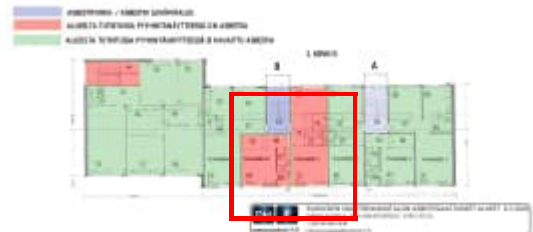
**Näyte ID:** 26

**Materiaalin kunto:** D = Erittäin heikko.

Asbestimateriaali on erittäin huonokuntoinen ja tilassa on runsaasti pölyä ja tilassa liikuttaessa tai työskennellessä suositellaan noudettavaksi VNP:n 886/87 ja TSH:n päätöksen 231/90 § 2 edellyttämiä suojaustoimenpiteitä.

**Asbestilaatu:** Amosiitti (ruskea asbesti)

\*\*\*! Tilassa on irrallisia asbestikuituja, krokidoliittiasbesti asbestialtistumisvaara aina

Osastointimenetelmä

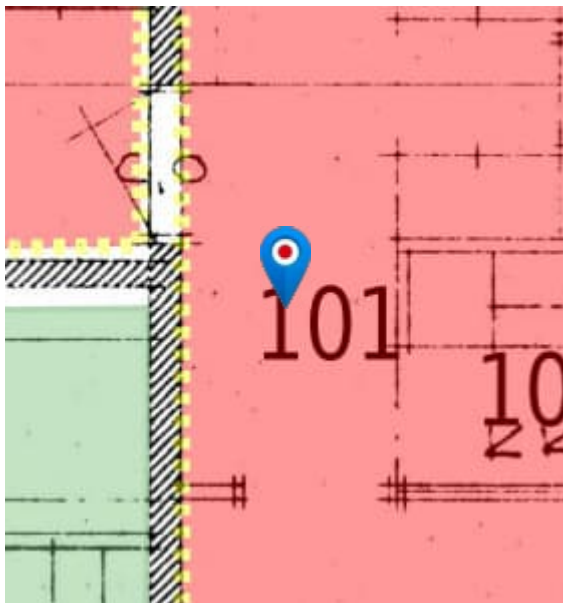
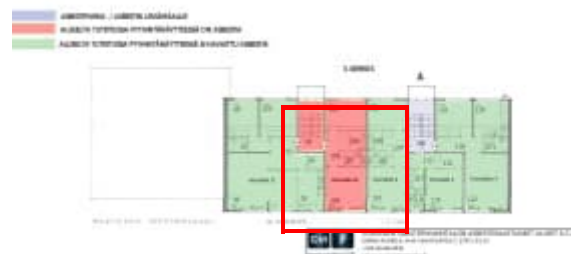
**Näyte ID:** 28

**Asbestilaatu:** Antofylliitti

**Materiaalin kunto:** D = Erittäin heikko.

Asbestimateriaali on erittäin huonokuntoinen ja tilassa on runsaasti pölyä ja tilassa liikuttaessa tai työskenneltäessä suositellaan noudettavaksi VNP:n 886/87 ja TSH:n päätöksen 231/90 § 2 edellyttämiä suojaustoimenpiteitä.

\*\*\*! Tilassa on irrallisia asbestikuituja, krokidoliittiasbesti asbestialtistumisvaara aina

Osastointimenetelmä

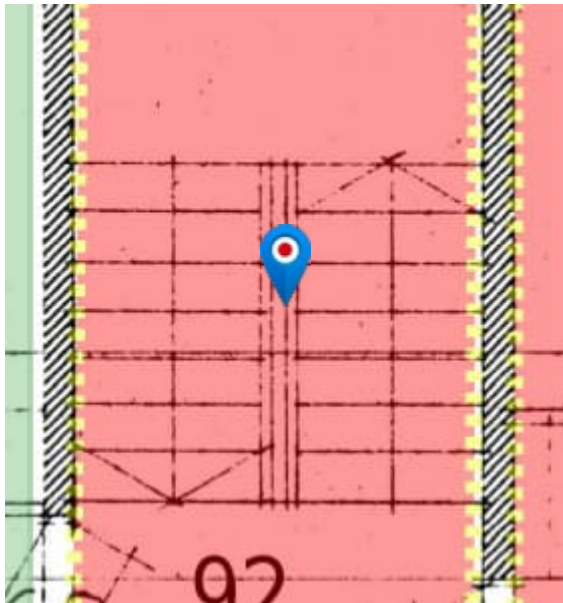
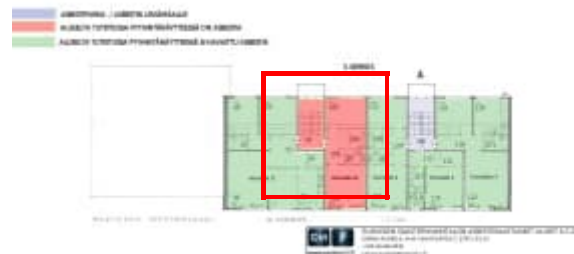
**Näyte ID:** 30

**Materiaalin kunto:** D = Erittäin heikko.

Asbestimateriaali on erittäin huonokuntoinen ja tilassa on runsaasti pölyä ja tilassa liikuttaessa tai työskenneltäessä suositellaan noudettavaksi VNP:n 886/87 ja TSH:n päätöksen 231/90 § 2 edellyttämiä suojaustoimenpiteitä.

**Asbestilaatu:** Amosiitti (ruskea asbesti)

\*\*\*! Tilassa on irrallisia asbestikuituja, krokidoliittiasbesti asbestialtistumisvaara aina

Osastointimenetelmä
