# Asbesti- ja haitta-ainetutkimus

Rakennuksen tutkimus purkua varten

Luottola

Ruovedentie 32

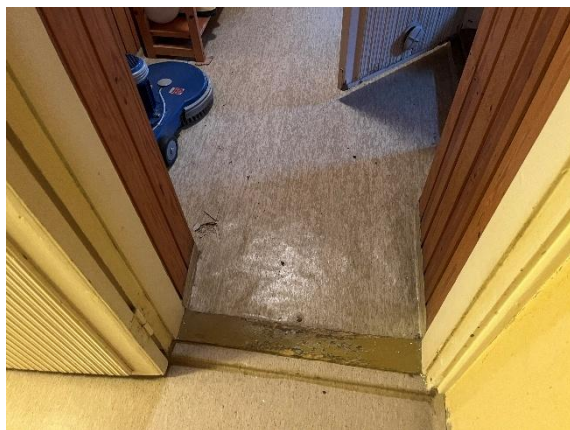
- **Kellarin pukuhuoneen lattiatasoite sisältää asbestia näytteen 8 perusteella (kuva 5).** Määrä noin 18 m<sup>2</sup>. Muovimatto ja liima eivät sisällä asbestia. Tasoitetta on todennäköisesti myös pesuhuoneessa. Pesuhuoneen pinta-ala huomioitu määrä laskennassa.

**Kuva 5.** Pukuhuoneen lattia.

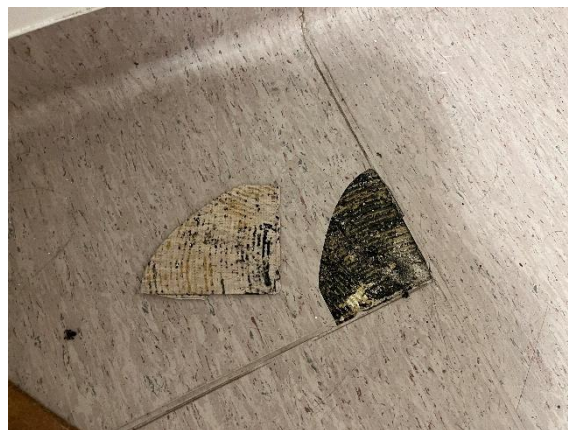
- **Kellarin aulan/käytävän muovimaton alla oleva musta liima sisältää asbestia näytteen 13 perusteella (kuva 6).** Määrä noin 22 m<sup>2</sup>. Muovimatto ja tasoite ei sisällä asbestia.

**Kuva 6.** Kellarin aula.

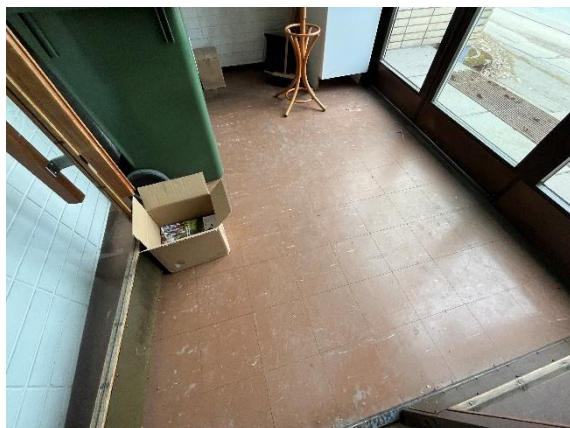
- **Ensimmäisen kerroksen tuulikaapin ruskea 250 x 250 mm lattiavinyyliä sekä musta liima sisältää asbestia näytteen 23 perusteella (kuva 9).** Määrä noin 8 m<sup>2</sup>. Tasoite ei sisällä asbestia.

**Kuva 9.** Ensimmäisen kerroksen tuulikaappi.

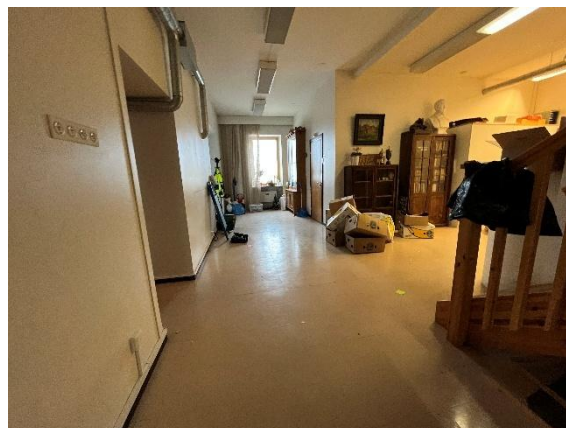
- **Ensimmäisen kerroksen 300 x 300 mm lattiavinyylin alla on musta liima, joka sisältää asbestia kokemuksen perusteella, vaikka näyte 24 toteaa toisin (kuva 10).** Määrä noin 80 m<sup>2</sup>. Lattiavinyyliä ja tasoite ei sisällä asbestia.

**Kuva 10.** Ensimmäisen kerroksen aula.

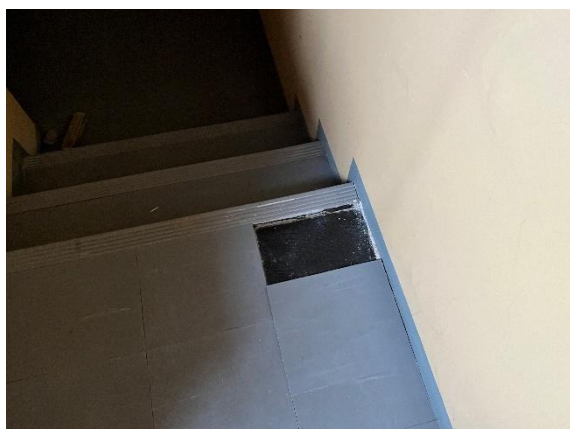
- **Rakennuksen takanurkassa olevan porrashuoneen 300 x 300 mm lattiavinyyliä alla oleva musta liima sisältää asbestia näytteen 25 perusteella (kuva 11).** Määrä noin 24 m<sup>2</sup>. Lattiavinyyliä ja tasoite ei sisällä asbestia.

**Kuva 11.** Porrashuone rakennuksen takanurkassa.

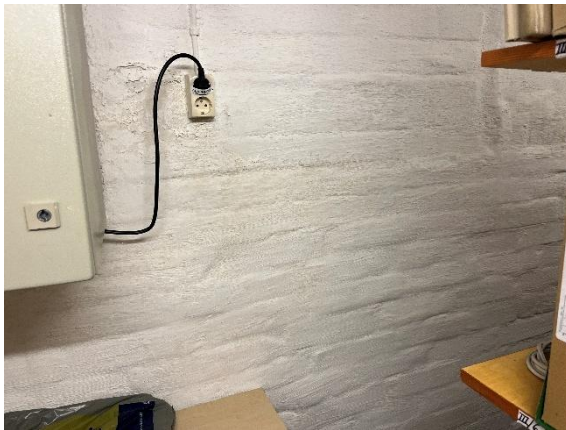
- Kellarin maanvastaisen tiilimuurattujen ulkoseinien maali tai tasoite ei sisällä asbestia (näyte 15, kuva 20).
- Lämmönjakohuoneen seinien maali tai tasoite ei sisällä asbestia (näyte 16, kuva 21).
- Kellarin kiviaineisten väliseinien maali tai tasoite ei sisällä asbestia (näyte 17, kuva 22).
- Kellarin pesuhuoneen ja saunan ikkunapenkkin ja seinien maali tai tasoite ei sisällä asbestia (näyte 18, kuva 23).
- Ensimmäisen kerroksen kiviaineisten seinien maali tai tasoite ei sisällä asbestia (näyte 26, kuva 24).
- Takanurkassa olevan porrashuoneen seinien maali tai tasoite ei sisällä asbestia (näyte 27, kuva 25).
- Autotallin seinien maali tai tasoite ei sisällä asbestia (näyte 29, kuva 26).

**Kuva 20.** Kellarin maanvastainen tiiliseinä.

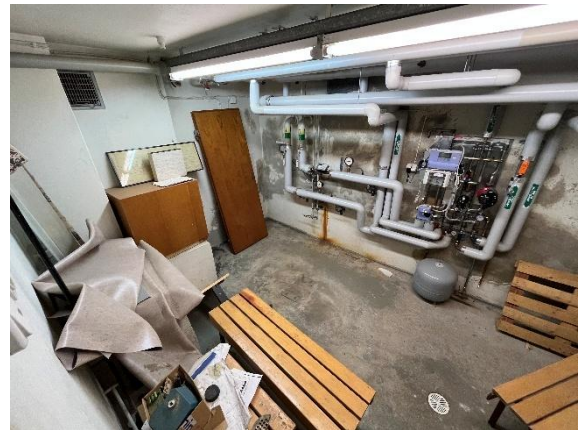
**Kuva 21.** Lämmönjakohuoneen seiniä.

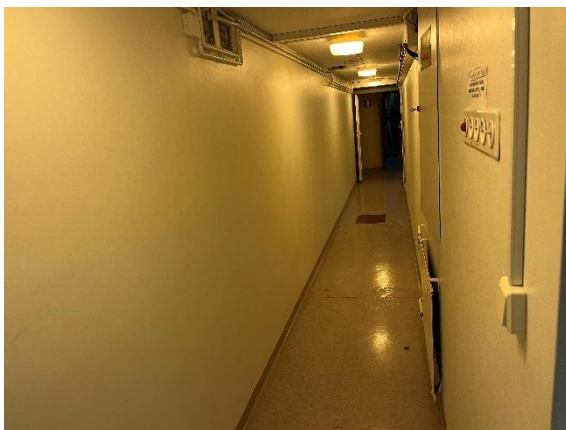
**Kuva 22.** Kellarin aula.

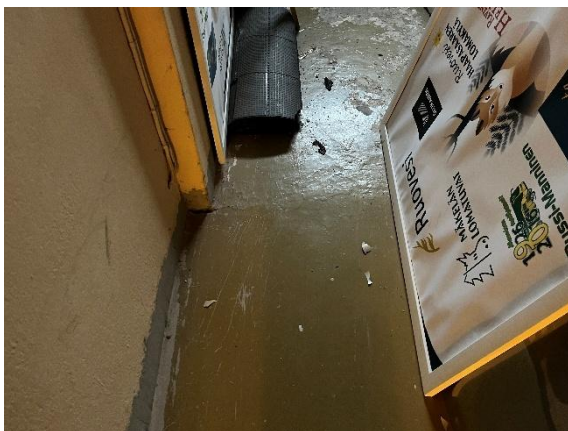
- Kellarin käytävän lattian maali tai tasoite ei sisällä asbestia (näyte 19, kuva 27).

**Kuva 27.** Kellarin lattiamaali.

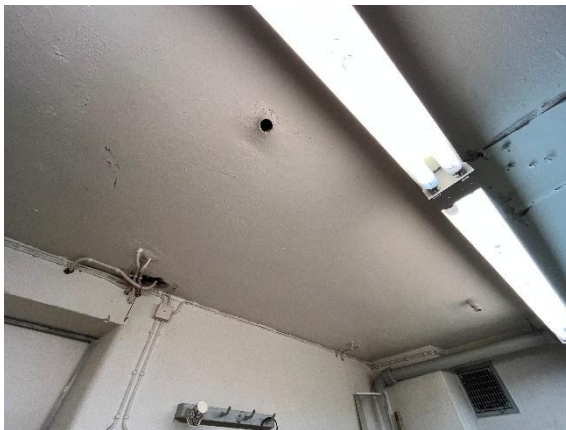
- Lämmönjakohuoneen katon maali tai tasoite ei sisällä asbestia (näyte 20, kuva 28).
- Kellarin pesuhuoneen katon maali tai tasoite ei sisällä asbestia (näyte 21, kuva 29).
- Takanurkassa olevan porrashuoneen katon maali tai tasoite ei sisällä asbestia (näyte 28, kuva 30).
- Autotallin katon maali tai tasoite ei sisällä asbestia (näyte 29, kuva 31).

**Kuva 28.** Lämmönjakohuoneen katto.

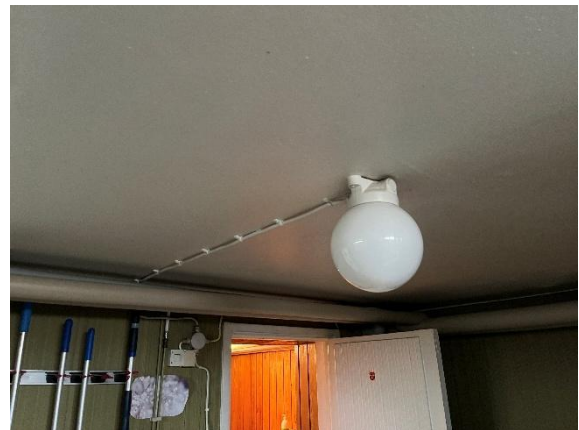
**Kuva 29.** Kellarin pesuhuoneen katto.

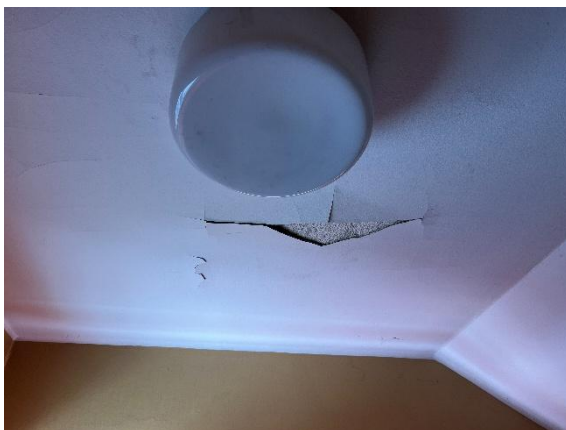
**Kuva 30.** Takanurkan porrashuoneen katto.

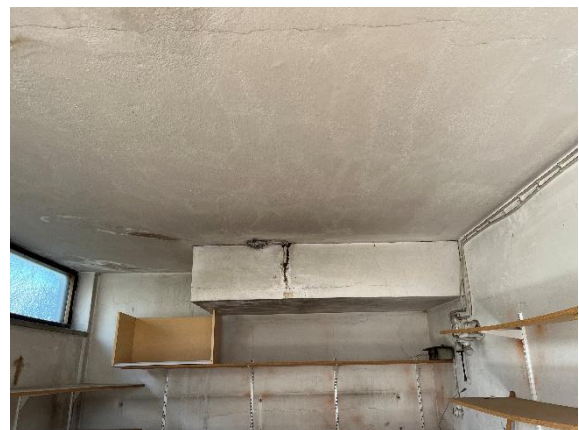
**Kuva 31.** Autotallin katto.

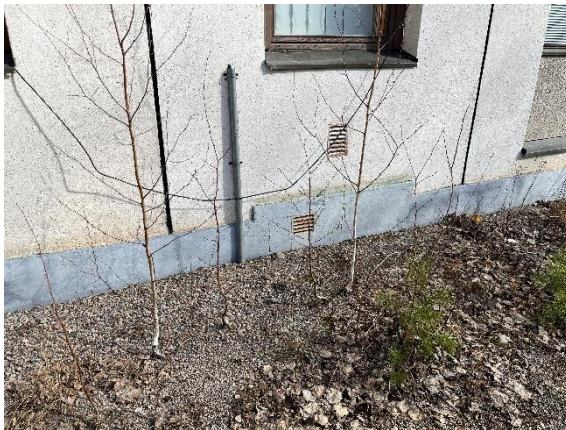
- Sokkelin maali tai tasoite ei sisällä asbestia (näyte 31, kuva 32).
- Rappauksen maali tai tasoite ei sisällä asbestia (näyte 32, kuva 33).
- Rakennuksen takana julkisivun kivirouhepinnat ovat tehty vanerilevyn päälle, jolloin rappauslevyt eivät sisällä asbestia.
- Rappauspinnassa olevat pysty- ja vaakasuuntaiset koristeosat ovat mustaksi maalattuja kovia pintoja ja ne eivät sisällä elastisia saumamassoja.

**Kuva 32.** Sokkelin maali.

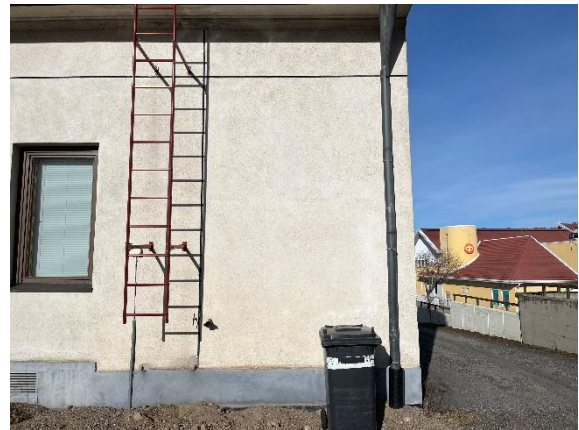
**Kuva 33.** Julkisivurappaus.

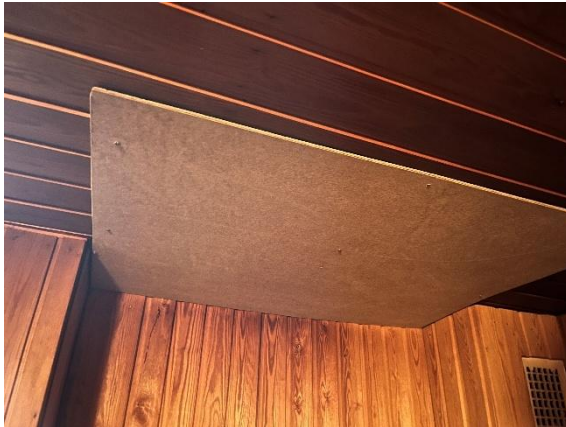
- Saunan kiukaan yläpuolella oleva kuitusementtilevy ei sisällä asbestia (näyte 5, kuva 34).
- Ensimmäisen kerroksen lämmityspatterien taustalla olevat kipsilevyt eivät sisällä asbestia (näyte 22, kuva 35).
- Toisen kerroksen wc-tilojen 1 ja 2 sekä siivouskomeron seinälevytykset eivät sisällä asbestia (näytteet 35 ja 26, kuvat 36 ja 37).
- Sisätilojen väliseinät ovat on kipsi- ja lastulevyrakenteisia. Mahdollisesti asbestia sisältäviä kuitusementtilevytyksiä ei havaittu.

**Kuva 34.** Kiukaan päällä kuitusementtilevy.

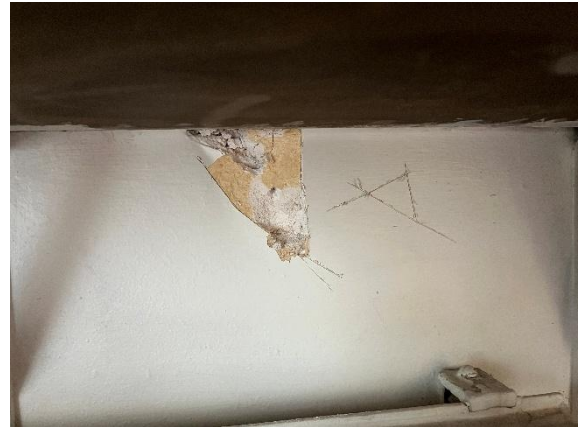
**Kuva 35.** Patterien taustan kipsilevy.

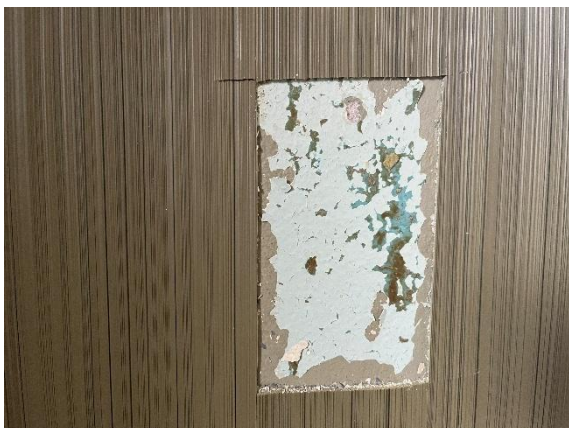
- Kellarin pesuhuoneen muovitapetti, liima tai maali ei sisällä asbestia (näyte 7, kuva 38).
- Kellarin saunan punainen muovimatto, liima tai maali ei sisällä asbestia (näyte 9, kuva 39).
- Väestönsuojan harmaa muovimatto, liima tai tasoite ei sisällä asbestia (näyte 10, kuva 40).
- Väestönsuojan wc-tilan muovimatto, liima tai tasoite ei sisällä asbestia (näyte 11, kuva 41).
- Portaiden ruskea lattiavinyyli laatta, liima tai tasoite ei sisällä asbestia (näyte 14, kuva 42).
- Toisen kerroksen huoneen 2 keittiön puukuvioitu muovimatto, liima tai tasoite ei sisällä asbestia (näyte 40, kuva 43).
- Toisen kerroksen huoneen 1 muovimattokerrokset, liimat tai tasoitteet eivät sisällä asbestia (näytteet 41, 42 ja 43, kuvat 44-46).
- Muut muovimatot ovat uudempaa tuotantoa ajalta, jolloin asbestia ei ole käytetty.

**Kuva 38.** Kellarin pesuhuoneen muovitapetti.

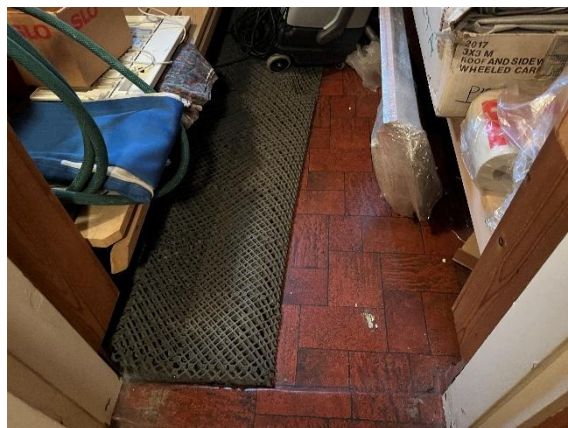
**Kuva 39.** Saunan muovimatto.

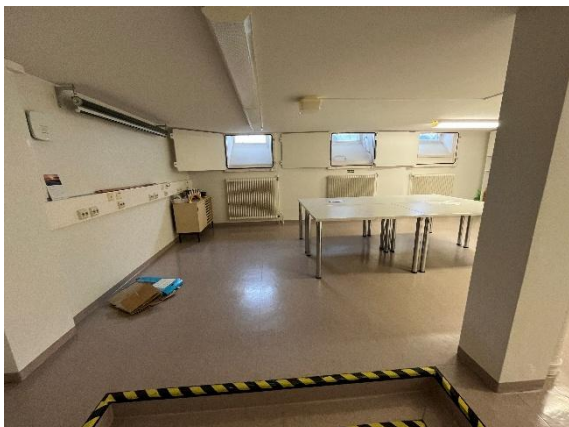
**Kuva 40.** VSS muovimatto.

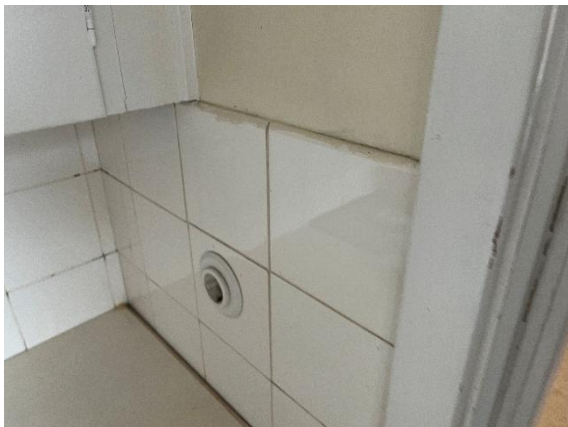
- Toisen kerroksen keittonurkkauksen välitilojen laatoituksen laastit eivät sisällä asbestia (näyte 34 kuva 47).
- Muutoin rakennuksessa käytetyt keraamiset laatoitukset ovat selvästi uudempaa tuotantoa ajalta, jolloin asbestia ei ole käytetty.

**Kuva 47.** Huoneen 1 keittonurkkauksen välitilalaatoitus.

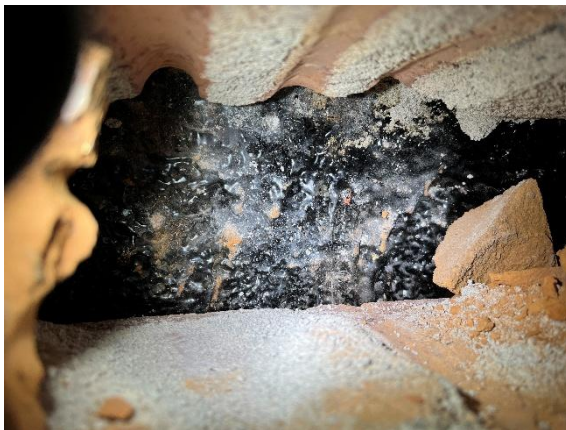
- Kellarin maanvastaisten ulkoseinien bitumisively ei sisällä asbestia (näyte 1 kuva 48).
- Kellarin alapohjan bitumisively ei sisällä asbestia (näyte 2, kuva 49).
- Sokkelin patolevyn takana oleva bitumikermi ei sisällä asbestia (näyte 33, kuva 50).
- Toisen kerroksen välipohjarakenteen tervapaperi ei sisällä asbestia (näyte 44, kuva 51).

**Kuva 48.** Kellarin maanvastaisen ulkoseinän bitumisively.

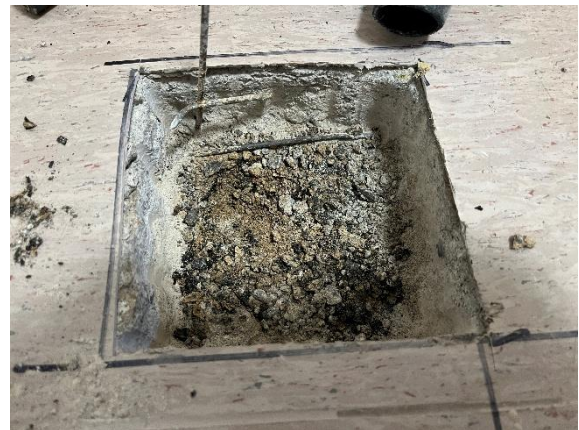
**Kuva 49.** Kellarin alapohjan bitumisively.

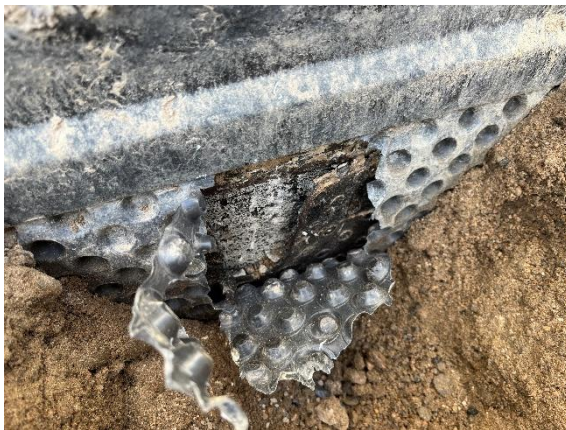
**Kuva 50.** Sokkelin patolevyn taustan bitumikermi.

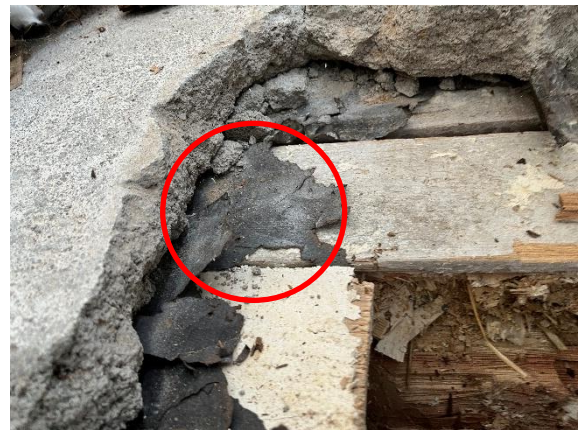
**Kuva 51.** Toisen kerroksen välipohjan tervapaperi.

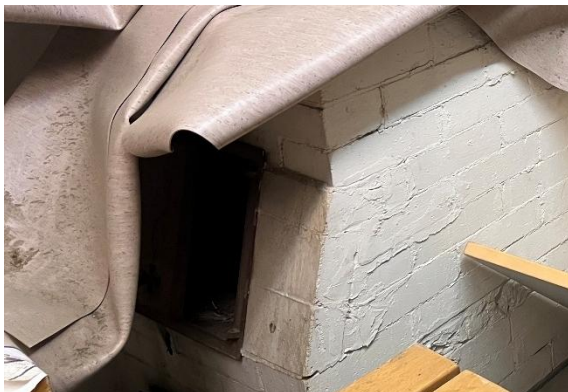
- Savusolan sisäpuolen tulitiilet eivät sisällä asbestia (näyte 3 kuva 52).

**Kuva 52.** Savusolan tulitiiliä.

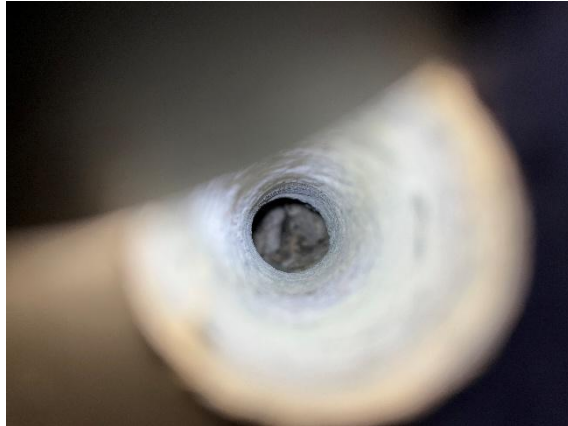
**Rakenneavaus RA3 (1 krs, aula, välipohja)**

**Kuva 63.** Rakenneavaus 1. kerroksen aulan välipohjaan.

- vinyylilaatta, musta liima, tasoite
- teräsbetoni 110 mm
- tyhjä tila 90 mm
- teräsbetoni arviolta 100 mm

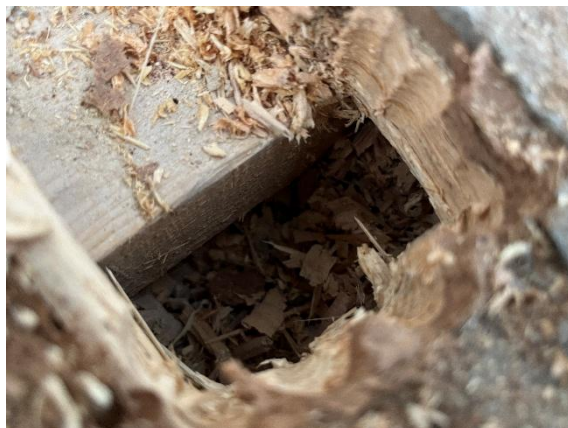
**Rakenneavaus RA4 (1 krs, UPM puoli, välipohja)**

**Kuva 64.** Rakenneavaus UPM tilojen puolelle välipohjaan.

- vinyylilankku
- tasoite
- kovalevy 3 mm
- lauta 22 mm
- tyhjä tila 50 mm
- kutterinlastu 370 mm

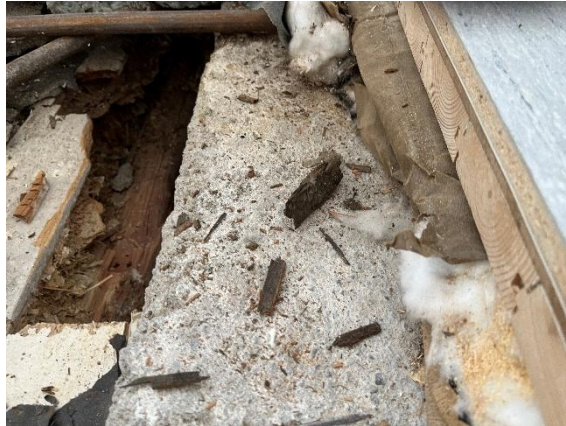
**Rakenneavaus RA5 (2 krs, välipohja 1)**

**Kuva 65.** Rakenneavaus 2 kerros välipohja 1.

- muovimatto, liima
- lastulevy 12 mm
- muovimatto
- kovalevy 3 mm
- tasoite
- lankkulattia 25 mm
- koolaus ja lasivilla 68 mm
- teräsbetoni 70 mm
- tervapaperi
- laudoitus 22 mm
- eristetila 240 mm
- teräsbetoni

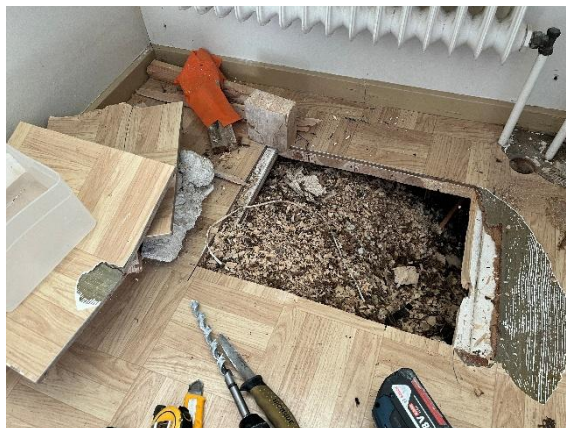
**Rakenneavaus RA6 (2 krs, välipohja 2)**

**Kuva 66.** Rakenneavaus 2 kerros välipohja 2.

- muovimatto, liima
- kovalevy 3 mm
- tasoite
- lankkulattia 25 mm
- tyhjä tila 200 mm (mahd. virheellinen)
- kutterinlastu 400 mm

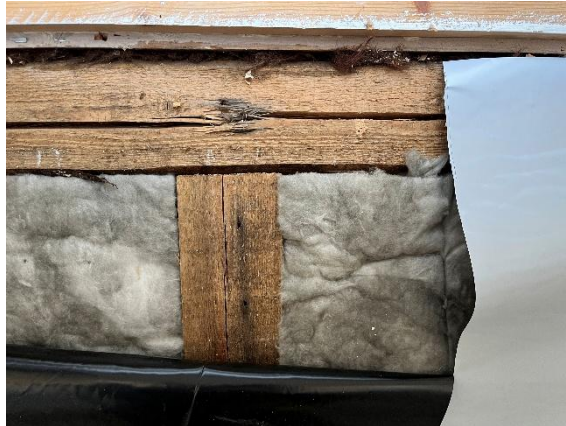
**Rakenneavaus RA7 (2 krs, ulkoseinä, kadulle päin)**

**Kuva 67.** Rakenneavaus 2 kerroksen ulkoseinä.
