## **ASBESTI- JA HAITTA-AINEPURKUKARTOITUS 60626 RUOVEDEN SÄÄSTÖKULMA**

Ruovedentie 36  
34600 Ruovesi

25.08.2026

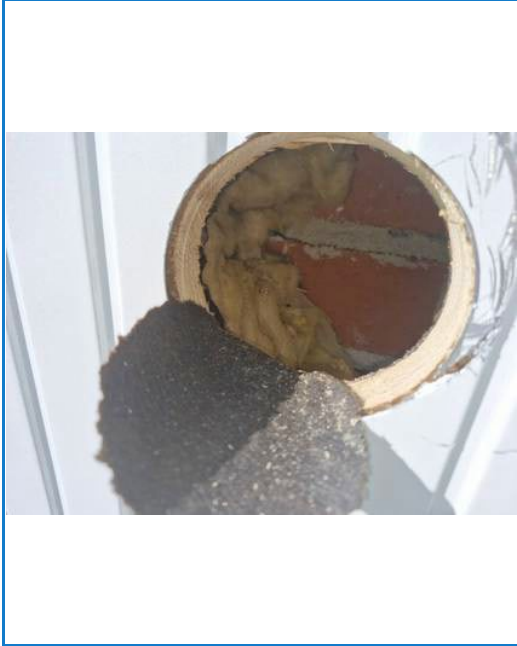
3. 16/06/2026 06:01 PM  
5-1 Rakenne valkoisen alumiinipellin alla

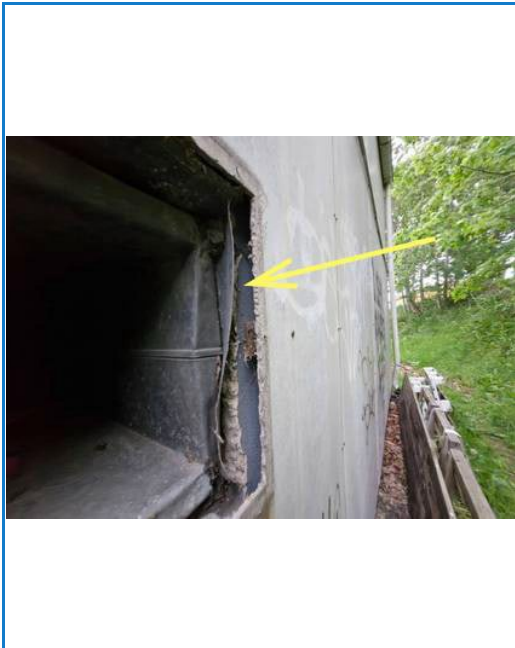
5. 16/06/2026 10:08 PM  
6-4 Rapattua pintarakennetta on myös  
paikoin kivilevyjen alla

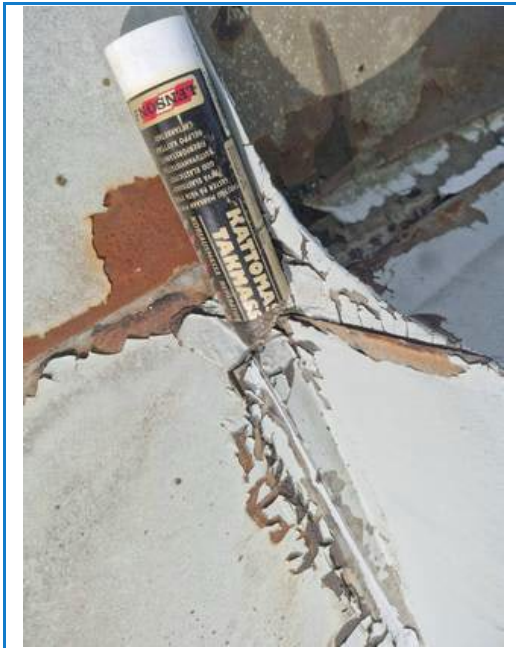
1. 16/06/2026 06:20 PM  
9-3 vesikaton musta tiivistysmassa

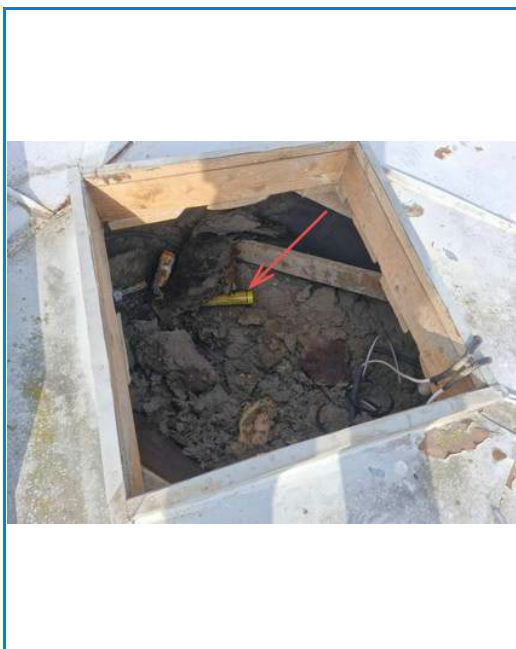
2. 16/06/2026 06:28 PM  
9-1 Saumamassan ylijäämät on heitetty ullakolle

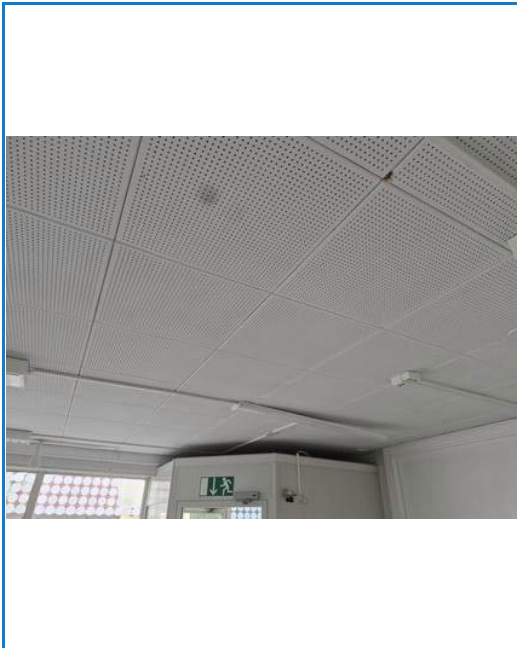
14-1 Perferoitu akustolevy katoissa

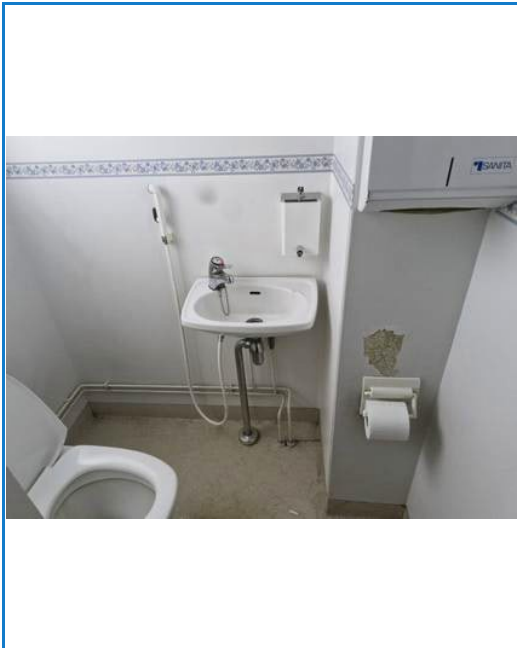
21-1 Seinämaali ja tasoite liiketilan WC:ssä

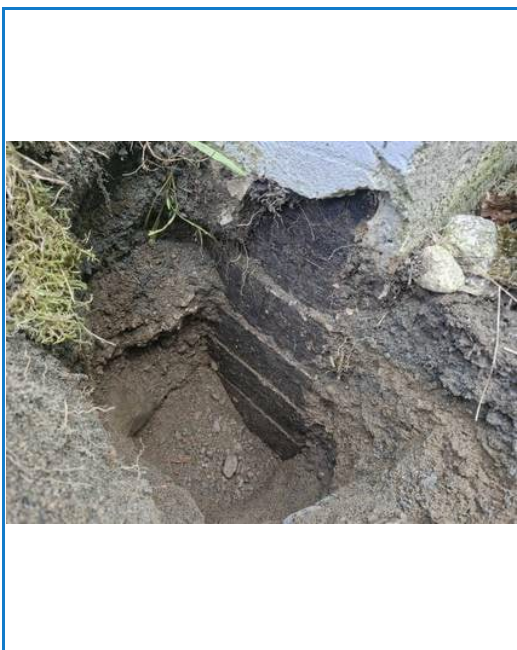
22-1 Perusmuurin ulkopuolen

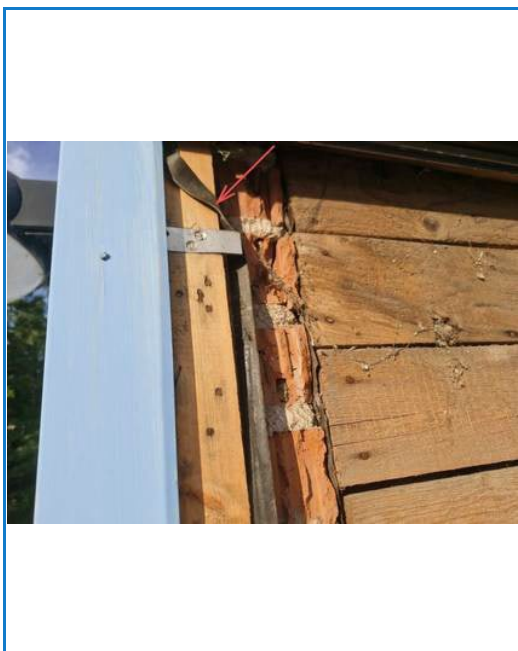
23-1 Julkisivulasien tiivistenauhat

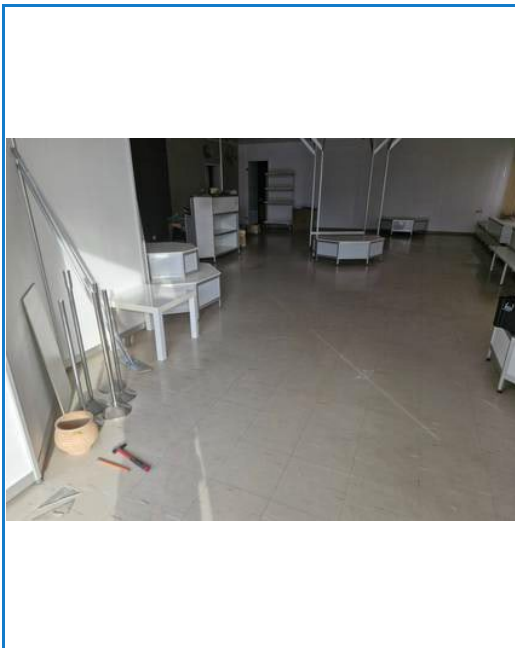
24-2 Hautaustoimiston vinyylilaatoitus

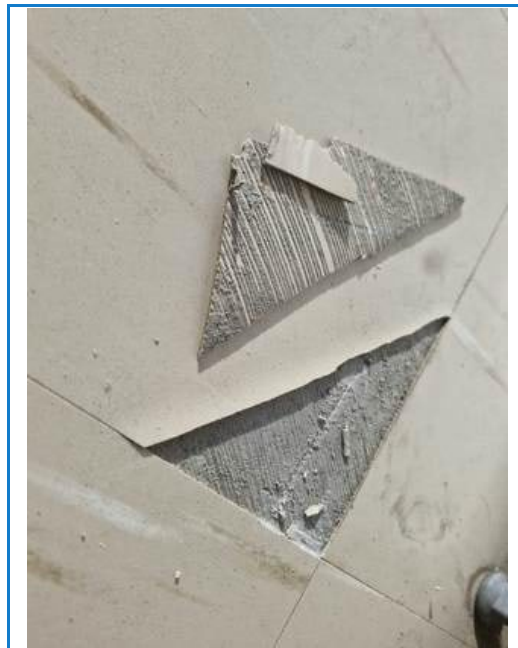
24-1 24-1 Hautaustoimiston vinyylilaatoitus

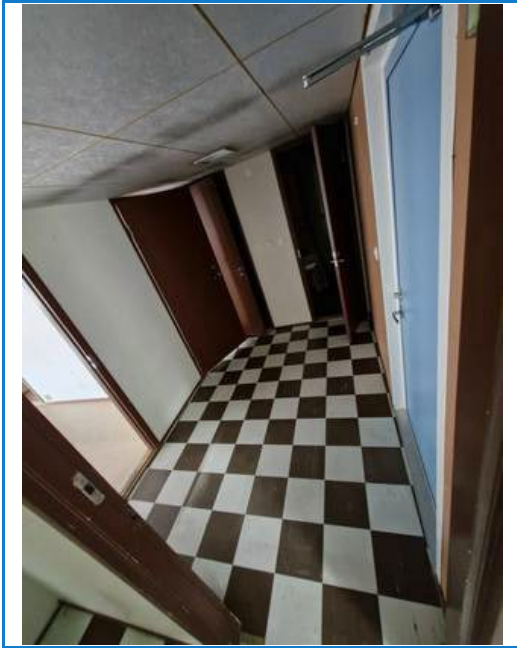
5. 28/06/2026 05:12 PM  
25-3 2 krs toimiston eteinen, samaa ruskeaa lattiaa

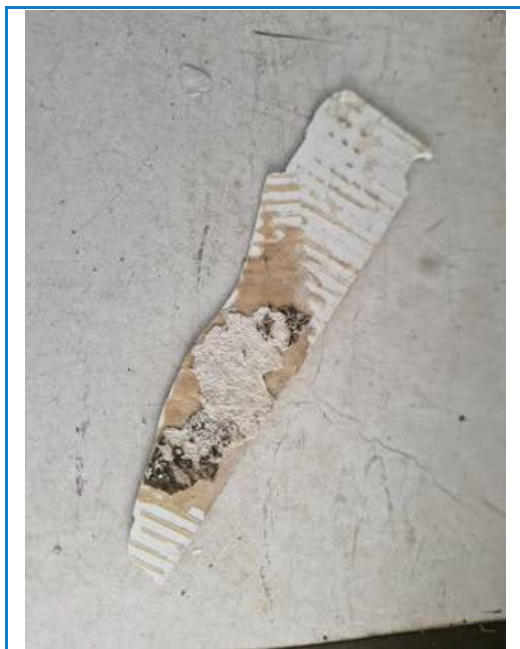
26-1 Valkoinen vinyylilaatoitus 25x25cm

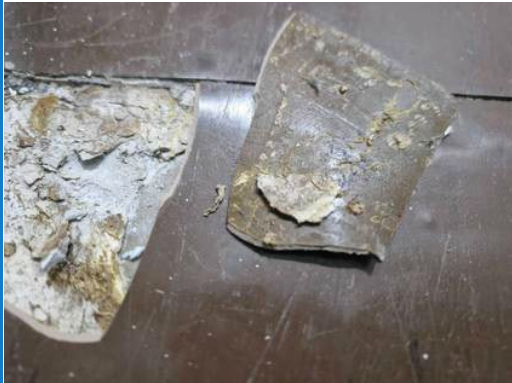
28-1 Tummanruskea muovimatto vessojen  
lattiaissa

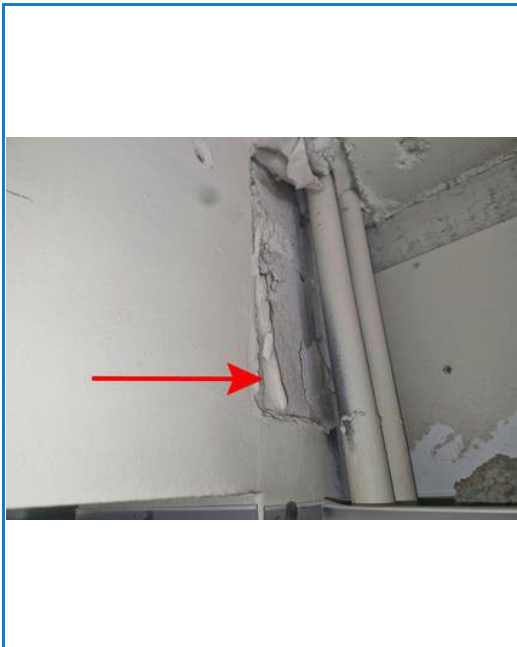
35-2 Maali ja saumamassanäyte on otettu  
holvin betonipalkin päästä

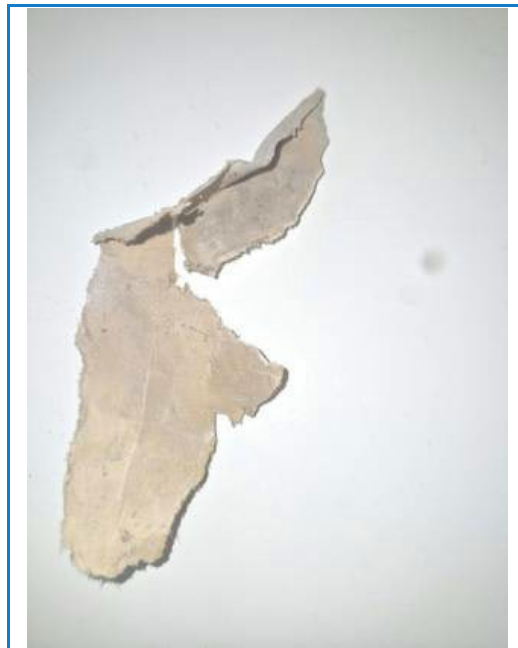
36-2 Ruskea paperi hautaustoimiston  
katossa

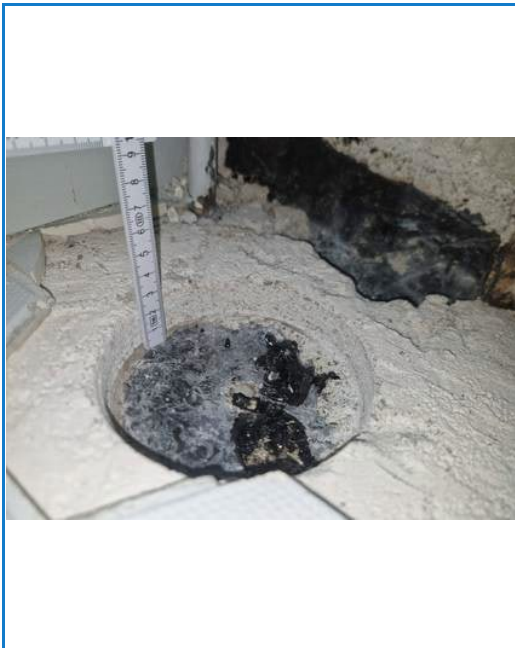
41-1 Kph bitumivedeneriste

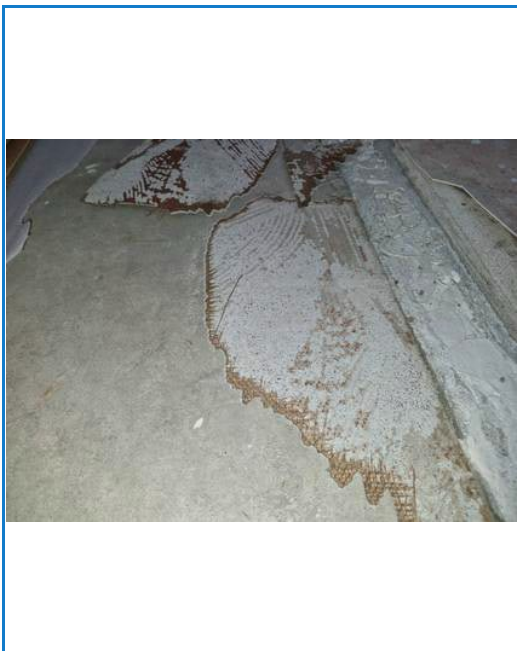
MM1, juuttipohjainen matto, jossa punainen  
pohjaväri

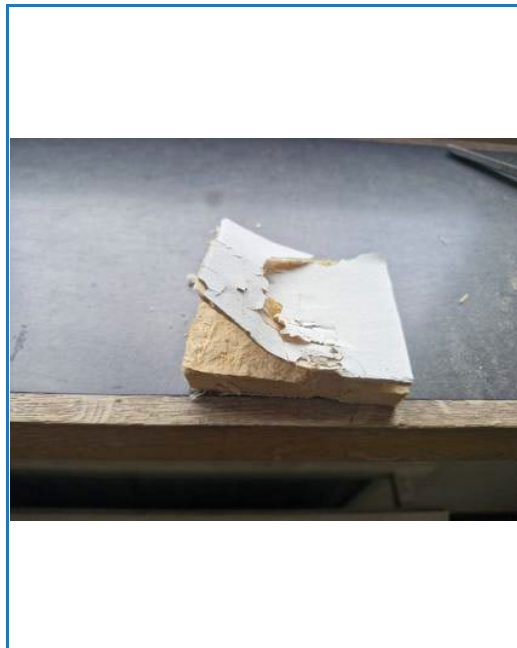
3. 19/07/2026 05:33 PM  
66-1

**Title:** MM12, muovimatto, kiinnitysliima ja lattiatasoite 2 krs. tsto. (DEHP, MCCP)

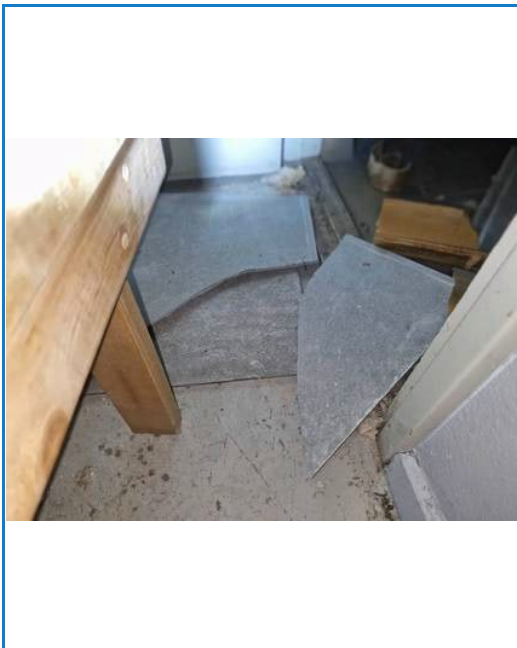
Katosta purettua sileätä levyä
